**Об установлении предмета охраны объекта культурного наследия  
(памятника истории и культуры) народов Российской Федерации  
регионального значения «Бывшее здание манежа, в котором в 1905-1906  
и 1917 годах проходили митинги и собрания трудящихся города  
в поддержку революционного движения», расположенного по адресу:  
Кировская область, г. Слободской, ул. Советская, д. 98ф**

**ПРЕДМЕТ ОХРАНЫ**

**объекта культурного наследия (памятника истории и культуры)  
народов Российской Федерации регионального значения «Бывшее здание манежа, в котором в 1905-1906  
и 1917 годах проходили митинги и собрания трудящихся города в поддержку революционного движения»,  
расположенного по адресу: Кировская область, г. Слободской, ул. Советская, д. 98ф**

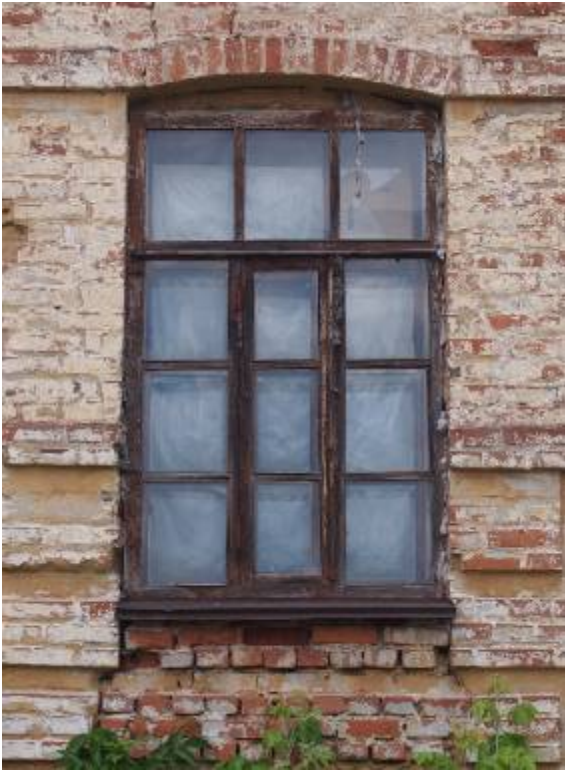
| № п/п | Обобщенная группа элементов предмета охраны | Элементы предмета охраны | Фотографическое или иное графическое изображение предмета охраны* |
|---|---|---|---|
| 4.1.8 | Основной объем | Оконный проем типа 1: лучковый оконный проем | <p data-bbox="1352 1257 2040 1326">Фото 9. Оконный проем типа 1. Восточный фасад.<br/>Фото 2024 г.</p> |

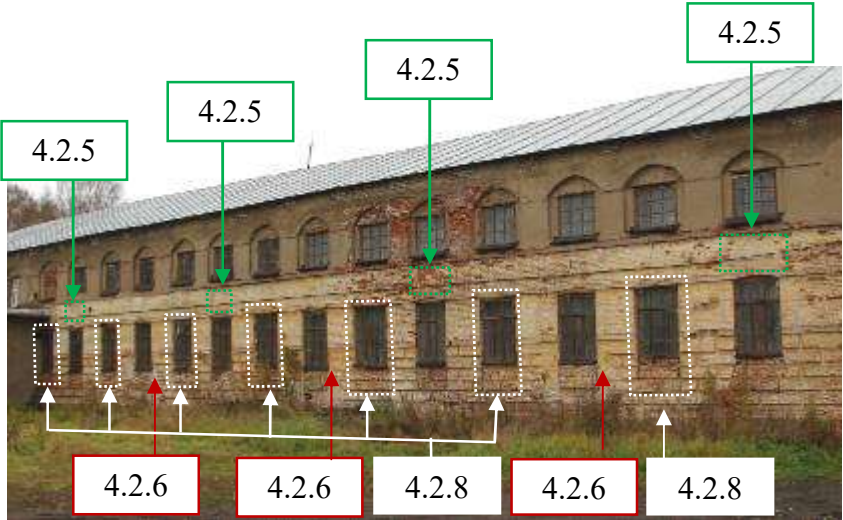
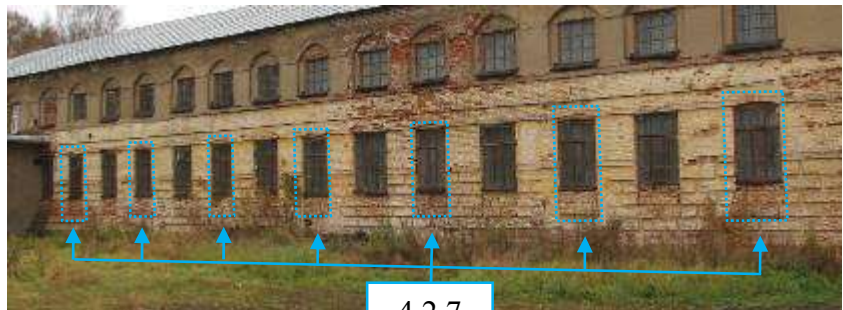
Фото 13, 14. Восточный фасад.  
Фото 2024 г.

| № п/п | Обобщенная группа элементов предмета охраны | Элементы предмета охраны | Фотографическое или иное графическое изображение предмета охраны* |
|---|---|---|---|
| 4.2.5 | Основной объем | Четыре арочные перемычки типа 1 | |
| 4.2.6 | | Три арочные перемычки типа 2 | |
| 4.2.7 | | Семь оконных проемов типа 1 | |
| 4.2.8 | | Семь оконных проемов типа 2 | |

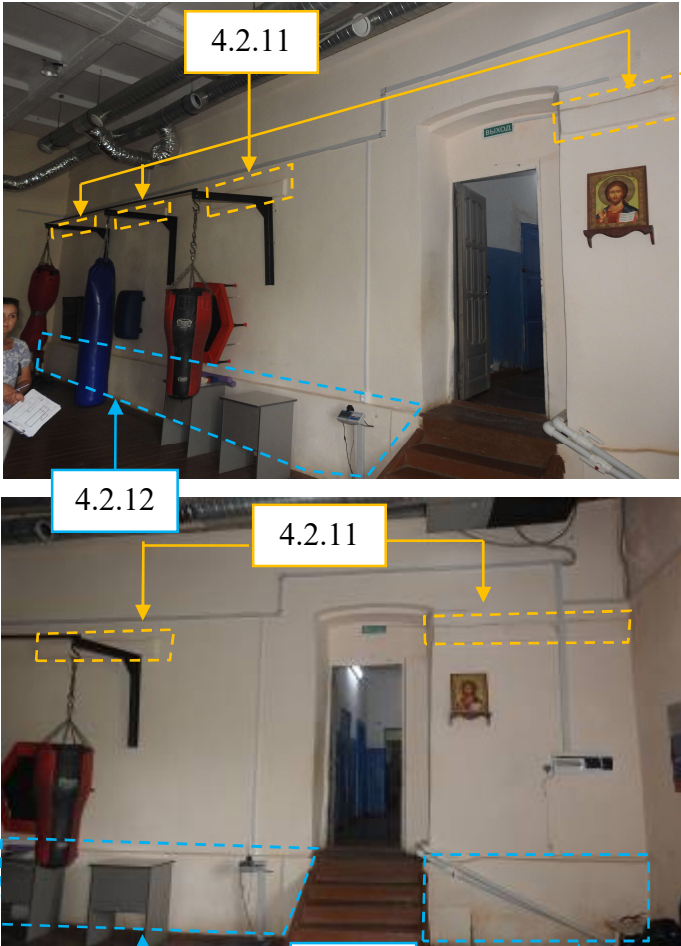
| № п/п | Обобщенная группа элементов предмета охраны | Элементы предмета охраны | Фотографическое или иное графическое изображение предмета охраны* |
|---|---|---|---|
| 4.2.11 | Основной объем | Тяга в уровне верха оконных проемов | <p data-bbox="1317 1361 2074 1396">Фото 17, 18. Фрагмент восточного фасада. Фото 2024 г.</p> |
| 4.2.12 | | Уступ цоколя типа 1 | |

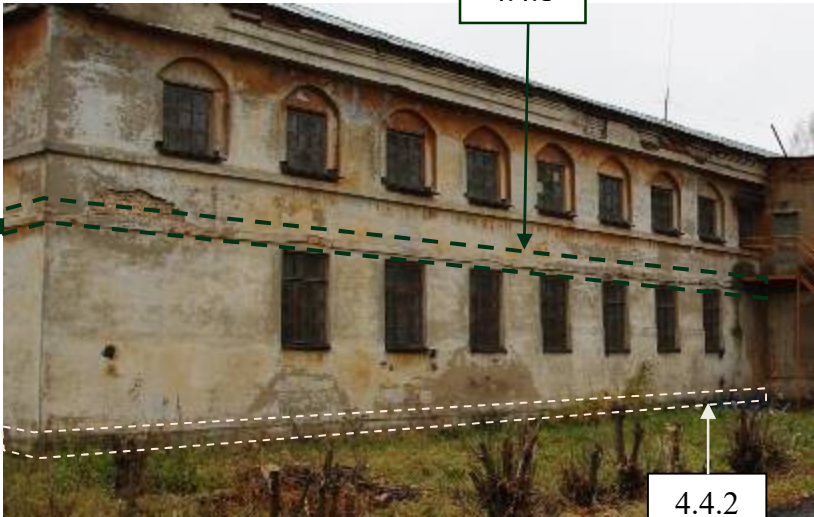
Фото 21. Западный фасад.  
Фото 2009 г.

| № п/п | Обобщенная группа элементов предмета охраны | Элементы предмета охраны | Фотографическое или иное графическое изображение предмета охраны* |
|---|---|---|---|
| 4.4.1 | | Кирпичная тяга типа 2 | |
| 4.4.2 | | Уступ цоколя типа 1 | |
