**УПРАВЛЕНИЕ  
ГОСУДАРСТВЕННОЙ ОХРАНЫ ОБЪЕКТОВ КУЛЬТУРНОГО  
НАСЛЕДИЯ КИРОВСКОЙ ОБЛАСТИ**

**Об установлении предмета охраны объекта культурного наследия  
(памятника истории и культуры) народов Российской Федерации  
регионального значения «Здание табачной фабрики, где в 1898 г.  
работал революционер Дзержинский Ф.Э.», расположенного по адресу:  
Кировская область, Нолинский район, г. Нолинск, ул. Дзержинского,  
д. 45**

**ПРЕДМЕТ ОХРАНЫ**

**«Здание табачной фабрики, где в 1898 г. работал революционер Дзержинский Ф.Э.»,  
расположенного по адресу: Кировская область, Нолинский район, г. Нолинск, ул. Дзержинского, д. 45**

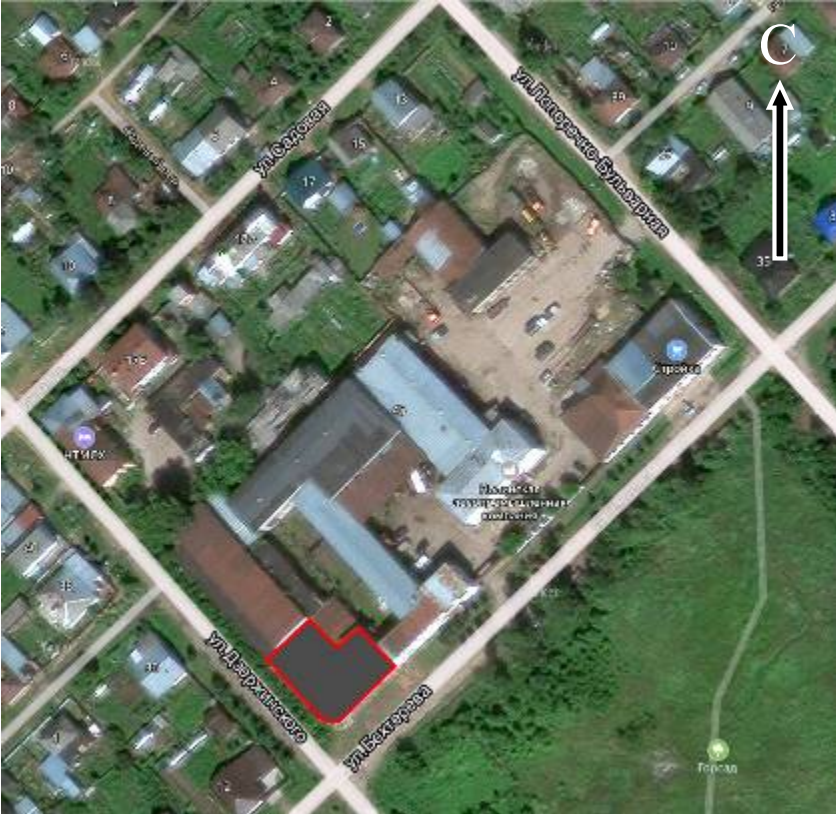
| № п/п | Обобщенная группа элементов предмета охраны | Элементы предмета охраны | Фотографическое или иное графическое изображение предмета охраны* |
|---|---|---|---|
| 1 | Градостроительное положение | <p>Объект культурного наследия (памятник истории и культуры) народов Российской Федерации регионального значения «Здание табачной фабрики, где в 1898 г. работал революционер Дзержинский Ф.Э.» располагается на перекрестке улиц Дзержинского и Бехтерева по красным линиям их застройки в городе Нолинске Нолинского района Кировской области</p> | <p>Схема местоположения</p> |

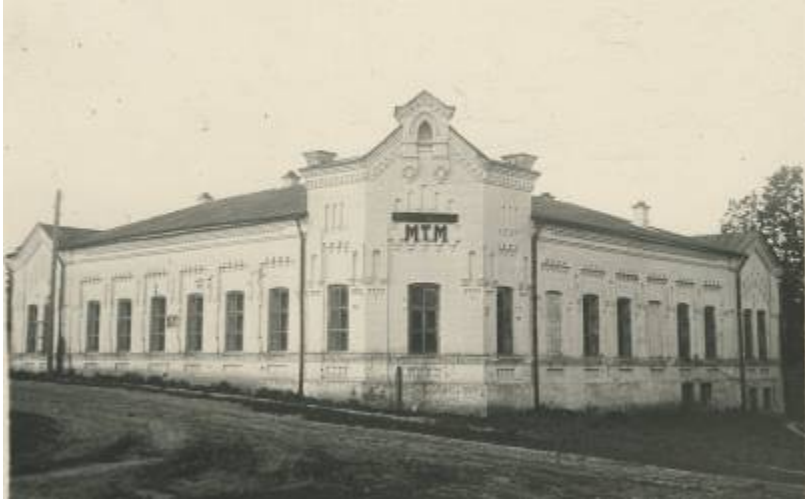
| № п/п | Обобщенная группа элементов предмета охраны | Элементы предмета охраны | Фотографическое или иное графическое изображение предмета охраны* |
|---|---|---|---|
| 2 | Объемно-пространственная композиция | Одноэтажный, на цокольном этаже, Г-образный в плане объект | <p data-bbox="1323 1090 2067 1157">Фото 1. Главные уличные фасады объекта. Вид с юга.<br/>Фото 1949 г.</p> |

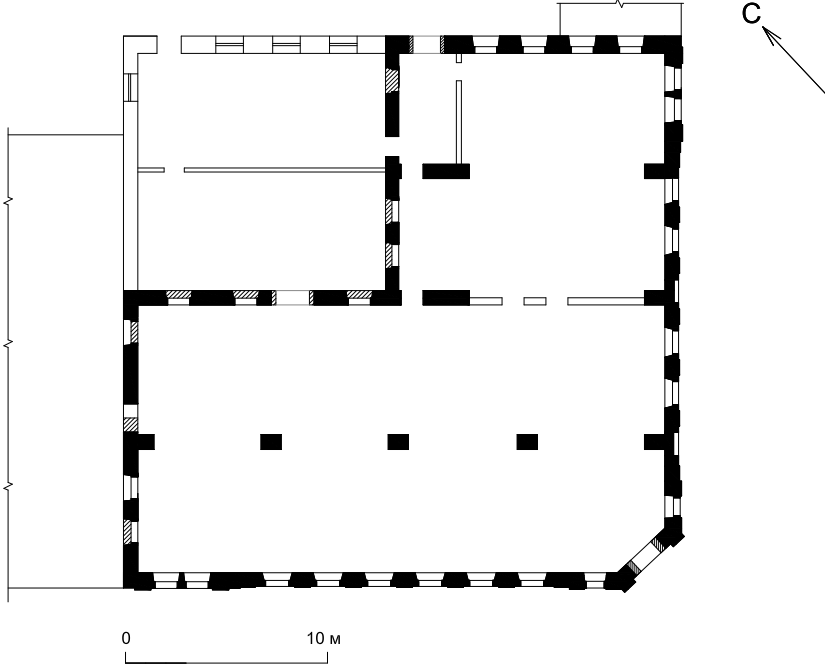
| № п/п | Обобщенная группа элементов предмета охраны | Элементы предмета охраны | Фотографическое или иное графическое изображение предмета охраны* |
|---|---|---|---|
| 3 | Конструктивная система | <p>Основные конструкции здания:</p> <p>капитальные стены периода строительства 1895-1916 гг., цокольного и основного этажей – из глиняного кирпича;</p> <p>крыша чердачная скатная, вальмовая;</p> <p>покрытие кровли: кровельное железо;</p> | <p>Условные обозначения:</p> <div data-bbox="1279 1157 2116 1232"> <div style="display: inline-block; width: 20px; height: 10px; background-color: black; margin-right: 5px;"></div> - капитальные стены периода строительства 1895-1916 гг. </div> <p>План первого этажа</p> |

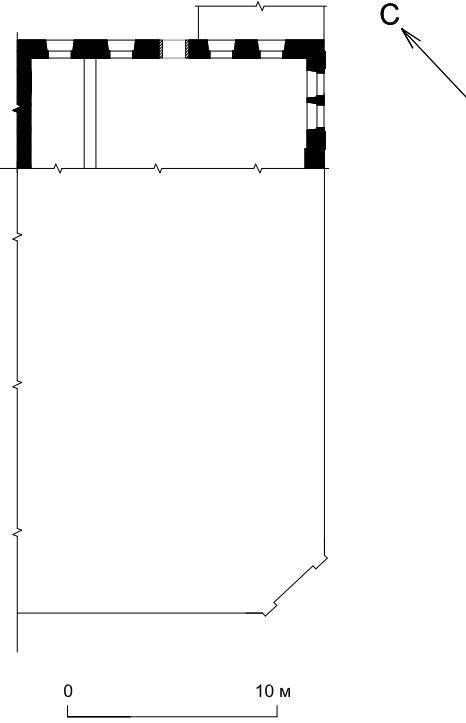
| № п/п | Обобщенная группа элементов предмета охраны | Элементы предмета охраны | Фотографическое или иное графическое изображение предмета охраны* |
|---|---|---|---|
| | | | <p data-bbox="1529 1125 1854 1157">Условные обозначения:</p> <div data-bbox="1279 1193 2114 1273"> - капитальные стены периода строительства 1895-1916 гг. </div> <p data-bbox="1534 1313 1859 1345">План цокольного этажа</p> |

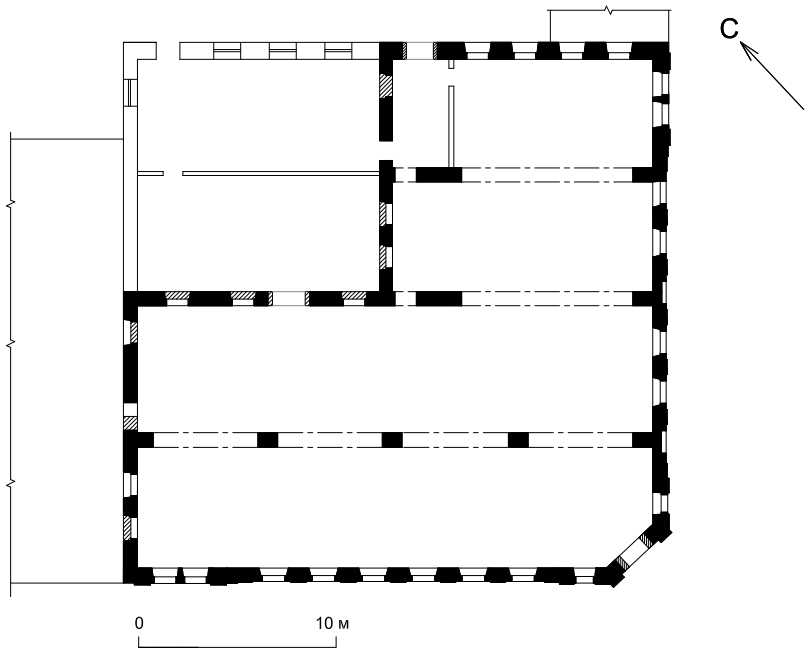
<div>План первого этажа</div> |

| № п/п | Обобщенная группа элементов предмета охраны | Элементы предмета охраны | Фотографическое или иное графическое изображение предмета охраны* | | | | | | |
|---|---|---|---|---|---|---|---|---|---|
| | | арочные и клинчатые перемычки в помещениях первого этажа | <div>

</div> <div>Условные обозначения:</div>

<table><tr><td></td><td>- капитальные стены периода строительства 1895-1916 гг.</td></tr><tr><td></td><td>- проекции клинчатых перемычек</td></tr><tr><td></td><td>- проекции арочных перемычек</td></tr></table>

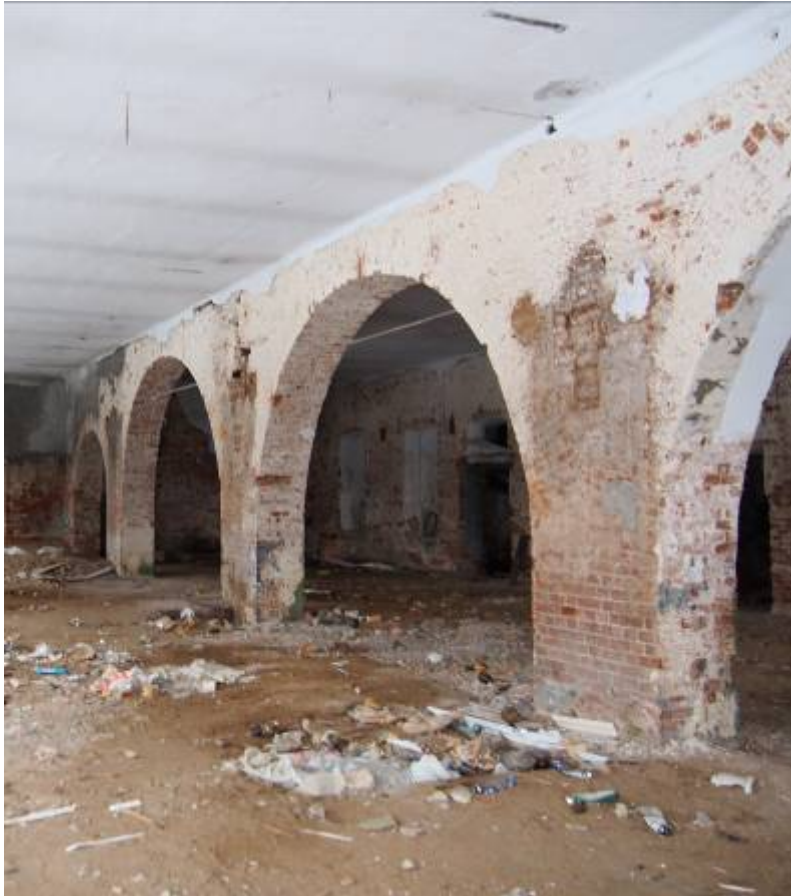
| № п/п | Обобщенная группа элементов предмета охраны | Элементы предмета охраны | Фотографическое или иное графическое изображение предмета охраны* |
|---|---|---|---|
| | | | <p data-bbox="1301 1321 2089 1385">Фото 2. Арочные перемычки в помещении первого этажа.<br/>Фото 2017 г.</p> |

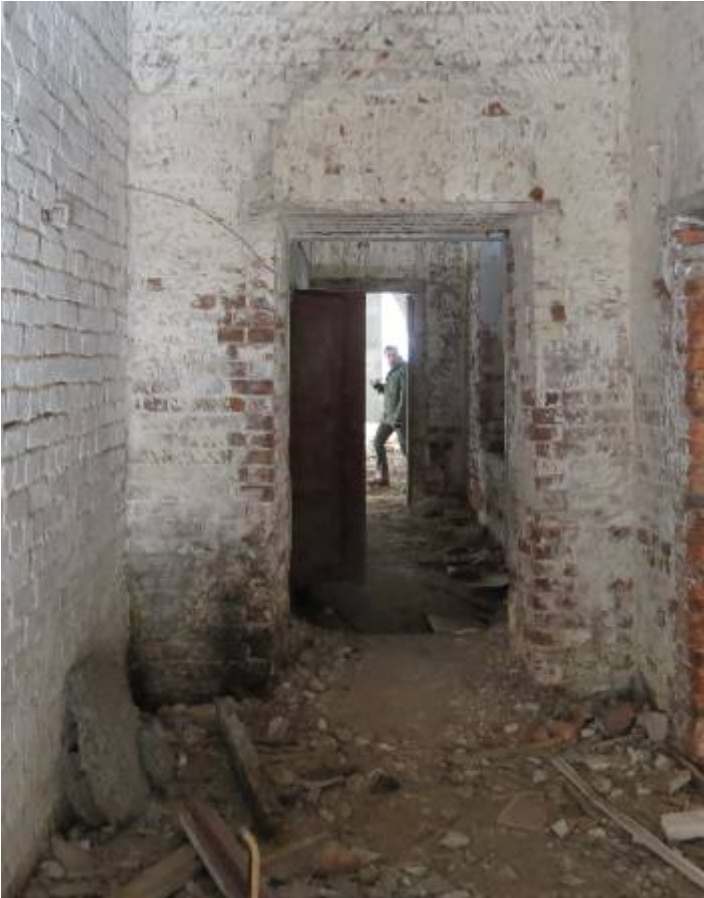
| № п/п | Обобщенная группа элементов предмета охраны | Элементы предмета охраны | Фотографическое или иное графическое изображение предмета охраны* |
|---|---|---|---|
| | | | <p data-bbox="1285 1321 2107 1390">Фото 3. Клинчатые перемычки в помещении первого этажа.<br/>Фото 2017 г.</p> |

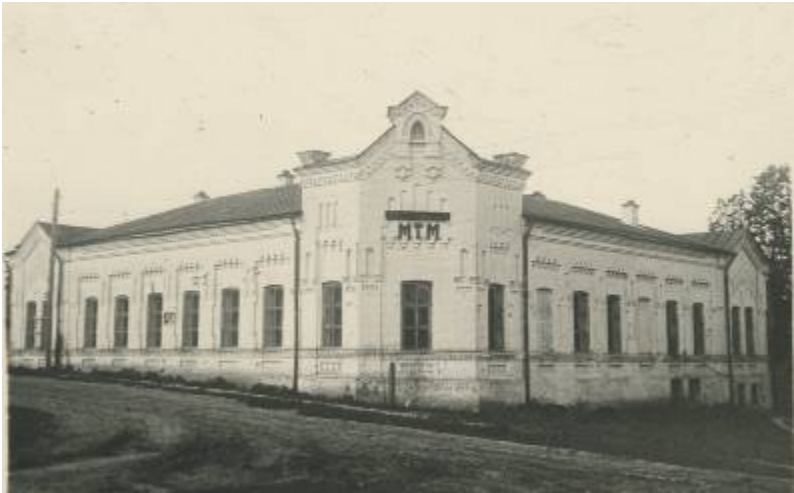
| № п/п | Обобщенная группа элементов предмета охраны | Элементы предмета охраны | Фотографическое или иное графическое изображение предмета охраны* |
|---|---|---|---|
| 4 | Архитектурно-художественное решение | Тип отделки фасадов – известковая обмазка | <p data-bbox="1402 1107 1989 1209">Фото 4. Главные уличные фасады объекта.<br/>Вид с юга, с перекрестка улиц.<br/>Фото 1949 г.</p> |

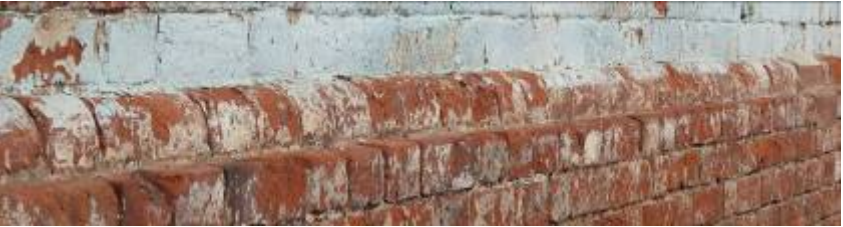
| № п/п | Обобщенная группа элементов предмета охраны | Элементы предмета охраны | Фотографическое или иное графическое изображение предмета охраны* |
|---|---|---|---|
| 4.1.1 | | Уступ цоколя: ступенчатый уступ цоколя | <p data-bbox="1451 719 1942 754">Фото 5. Уступ цоколя. Фото 2024 г.</p> |

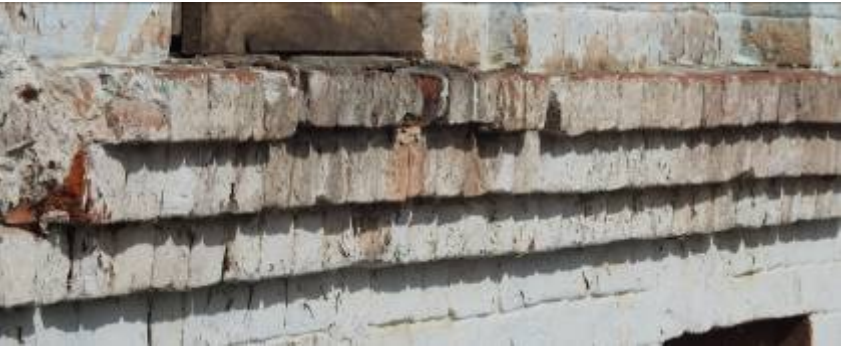
| № п/п | Обобщенная группа элементов предмета охраны | Элементы предмета охраны | Фотографическое или иное графическое изображение предмета охраны* |
|---|---|---|---|
| 4.1.2 | | Карниз типа 1: подоконный ступенчатый карниз первого этажа | <p data-bbox="1451 1287 1942 1323">Фото 6. Карниз типа 1. Фото 2024 г.</p> |

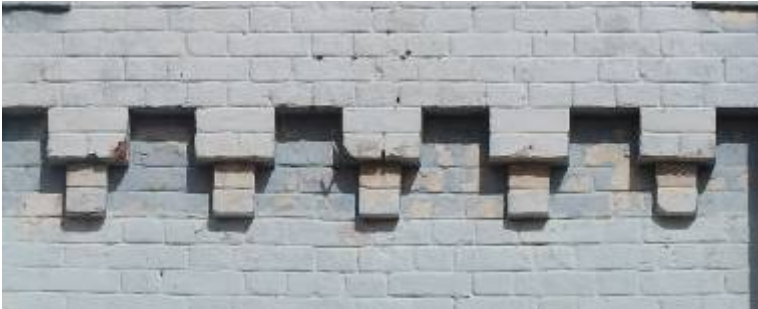
| № п/п | Обобщенная группа элементов предмета охраны | Элементы предмета охраны | Фотографическое или иное графическое изображение предмета охраны* |
|---|---|---|---|
| 4.1.3 | | Карниз типа 2: карниз в уровне первого этажа, состоящий из ряда сухариков | <p data-bbox="1451 719 1942 754">Фото 7. Карниз типа 2. Фото 2024 г.</p> |

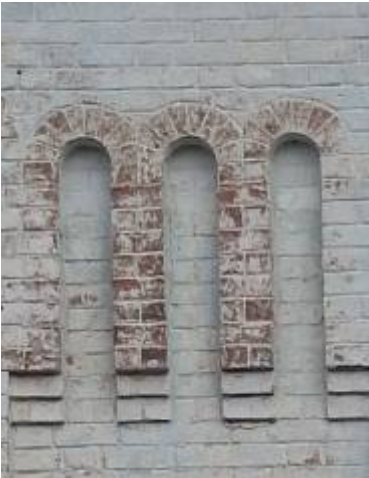
| № п/п | Обобщенная группа элементов предмета охраны | Элементы предмета охраны | Фотографическое или иное графическое изображение предмета охраны* |
|---|---|---|---|
| 4.1.4 | | Карниз типа 3: карниз в уровне первого этажа, состоящий из аркатурного ряда на ступенчатых основаниях | <p data-bbox="1451 1337 1942 1372">Фото 8. Карниз типа 3. Фото 2024 г.</p> |

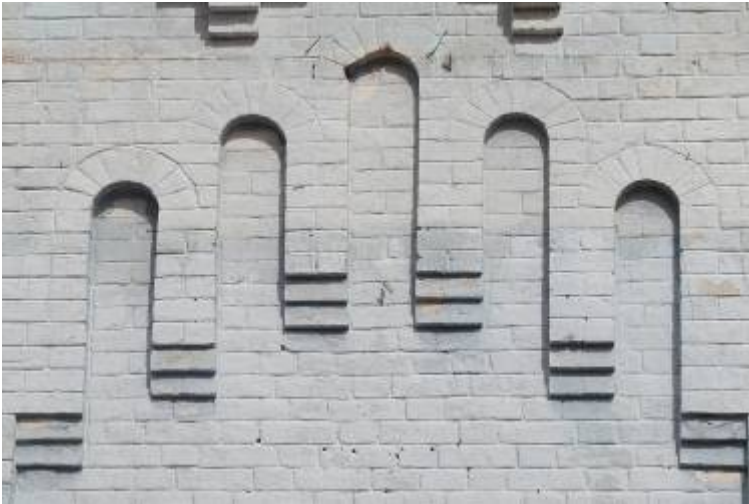
| № п/п | Обобщенная группа элементов предмета охраны | Элементы предмета охраны | Фотографическое или иное графическое изображение предмета охраны* |
|---|---|---|---|
| 4.1.5 | | Карниз типа 4: карниз в уровне первого этажа, состоящий из наклонного аркатурного ряда на ступенчатых основаниях | <p data-bbox="1451 906 1942 938">Фото 9. Карниз типа 4. Фото 2024 г.</p> |

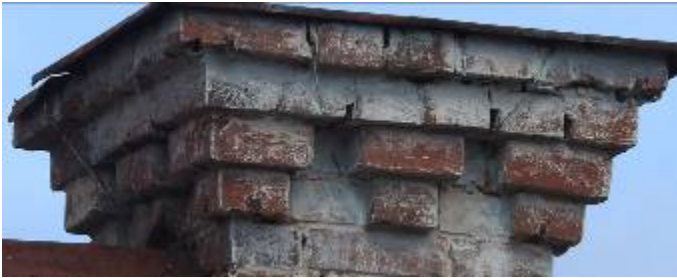
| № п/п | Обобщенная группа элементов предмета охраны | Элементы предмета охраны | Фотографическое или иное графическое изображение предмета охраны* |
|---|---|---|---|
| 4.1.6 | | Карниз типа 5: ступенчатый венчающий карниз, дополненный рядом ступенчатых сухариков | <p data-bbox="1442 1353 1951 1385">Фото 10. Карниз типа 5. Фото 2024 г.</p> |

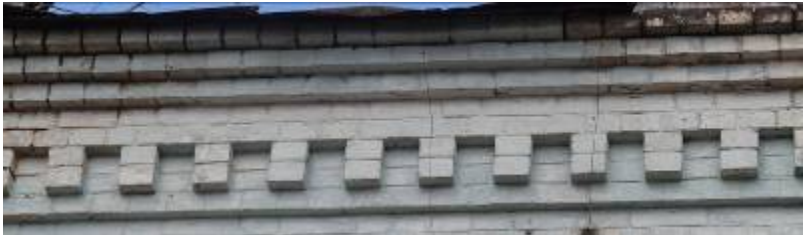
| № п/п | Обобщенная группа элементов предмета охраны | Элементы предмета охраны | Фотографическое или иное графическое изображение предмета охраны* |
|---|---|---|---|
| 4.1.8 | | Антаблемент типа 1: антаблемент первого этажа, состоящий из ступенчатого архитрава, фриза с рядом сухариков и ступенчатого карниза | <p>Фото 12. Антаблемент типа 1. Фото 2024 г.</p> |

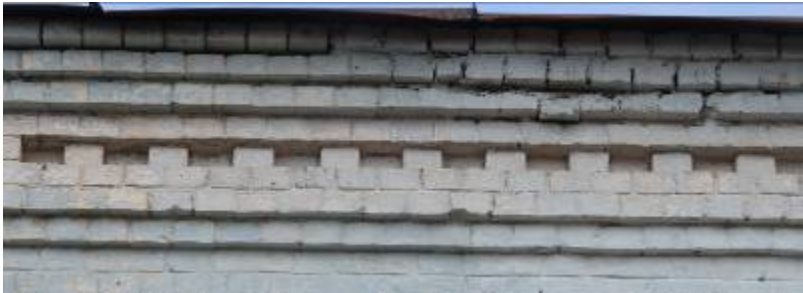
| № п/п | Обобщенная группа элементов предмета охраны | Элементы предмета охраны | Фотографическое или иное графическое изображение предмета охраны* |
|---|---|---|---|
| 4.1.9 | | Антаблемент типа 2: антаблемент первого этажа, состоящий из ступенчатого архитрава, фриза с широкой нишей с рядом сухариков и ступенчатого карниза | <p>Фото 13. Антаблемент типа 2. Фото 2024 г.</p> |

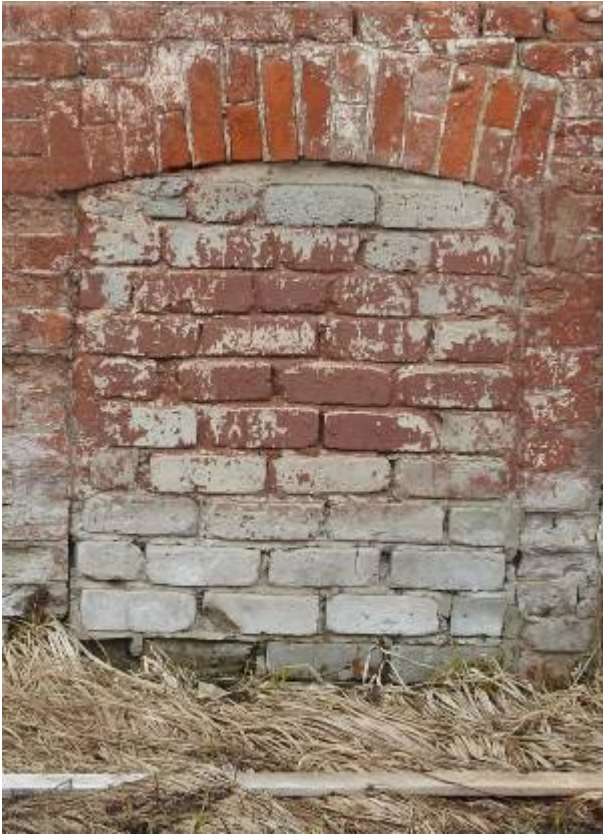
| № п/п | Обобщенная группа элементов предмета охраны | Элементы предмета охраны | Фотографическое или иное графическое изображение предмета охраны* |
|---|---|---|---|
| 4.1.10 | | Оконный проем типа 1: лучковый оконный проем цокольного этажа | <p data-bbox="1382 1241 2009 1273">Фото 14. Оконный проем типа 1. Фото 2024 г.</p> |

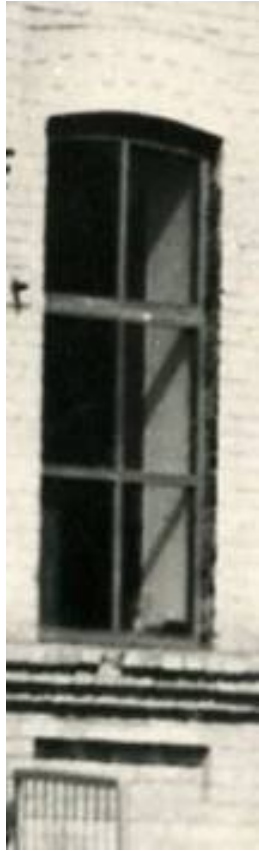
| № п/п | Обобщенная группа элементов предмета охраны | Элементы предмета охраны | Фотографическое или иное графическое изображение предмета охраны* |
|---|---|---|---|
| 4.1.11 | | <p>Оконный проем типа 2: лучковый оконный проем первого этажа, поставленный на карниз типа 1, дополненный прямоугольной подоконной шириной.</p> <p>Тип заполнения оконного проема</p> | <p>Фото 15. Оконный проем типа 2. Фото 1973 г.</p> |

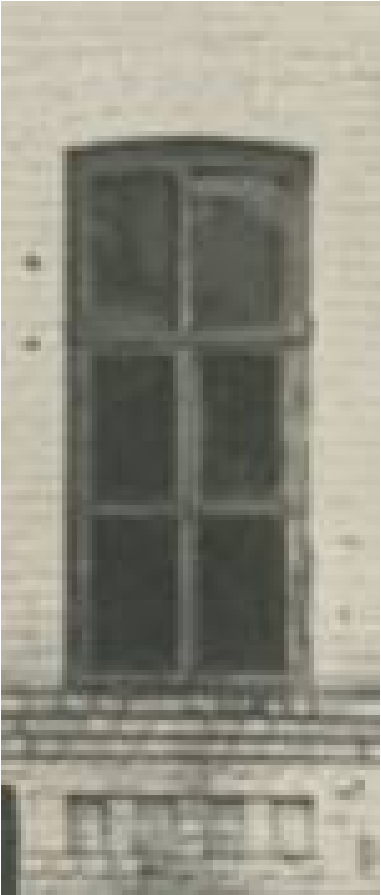
| № п/п | Обобщенная группа элементов предмета охраны | Элементы предмета охраны | Фотографическое или иное графическое изображение предмета охраны* |
|---|---|---|---|
| 4.1.12 | | <p>Оконный проем типа 3: лучковый оконный проем первого этажа, поставленный на карниз типа 1, дополненный прямоугольной подоконной ширинкой с рядом сухариков. Тип заполнения оконного проема</p> | <p>Фото 16. Оконный проем типа 3. Фото 1973 г.</p> |

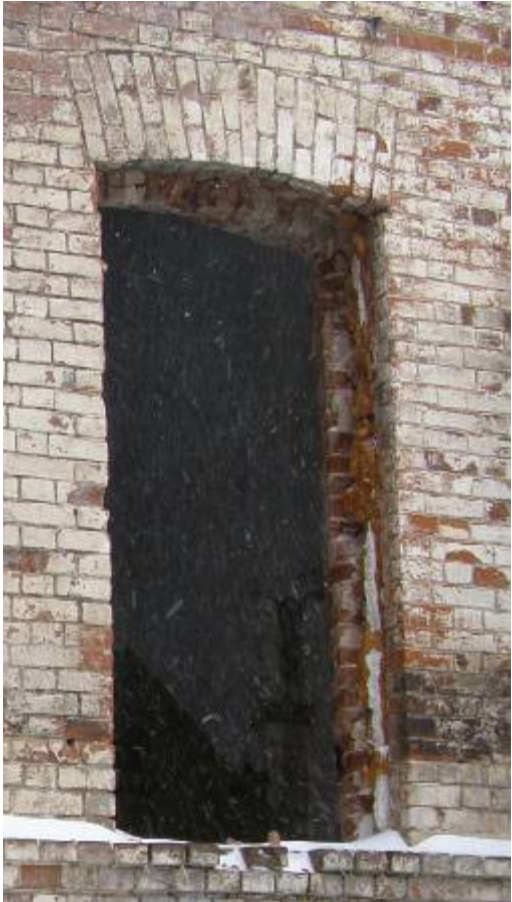
| № п/п | Обобщенная группа элементов предмета охраны | Элементы предмета охраны | Фотографическое или иное графическое изображение предмета охраны* |
|---|---|---|---|
| 4.1.13 | | Оконный проем типа 4: лучковый оконный проем первого этажа, поставленный на карниз типа 1 | <p data-bbox="1384 1337 2011 1369">Фото 17. Оконный проем типа 3. Фото 2024 г.</p> |

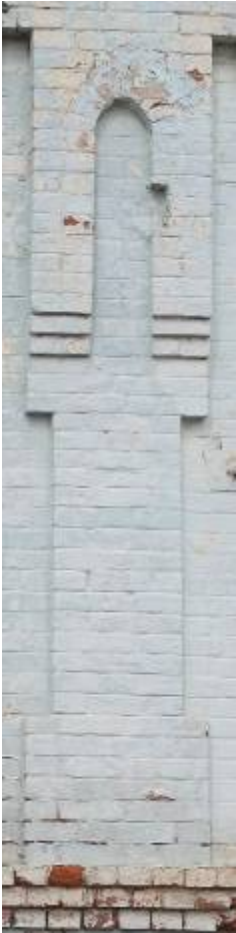
| № п/п | Обобщенная группа элементов предмета охраны | Элементы предмета охраны | Фотографическое или иное графическое изображение предмета охраны* |
|---|---|---|---|
| 4.1.15 | | <p>Пилястра типа 2: плоская пилястра, поставленная на карниз типа 1, имеющая расширенные базу и капитель. В уровне капители расположена арка на ступенчатом основании</p> | <p>Фото 19. Пилястра типа 2. Фото 2024 г.</p> |

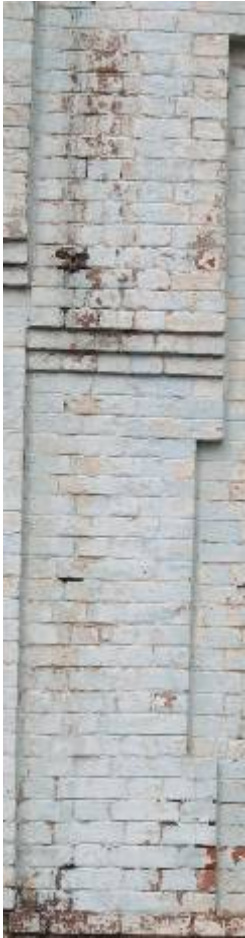
| № п/п | Обобщенная группа элементов предмета охраны | Элементы предмета охраны | Фотографическое или иное графическое изображение предмета охраны* |
|---|---|---|---|
| 4.1.16 | | <p>Пилястра типа 3: плоская пилястра, поставленная на карниз типа 1, имеющая расширенные базу и капитель. В уровне капители расположен ступенчатый карниз</p> | <p>Фото 20. Пилястра типа 3. Фото 2024 г.</p> |

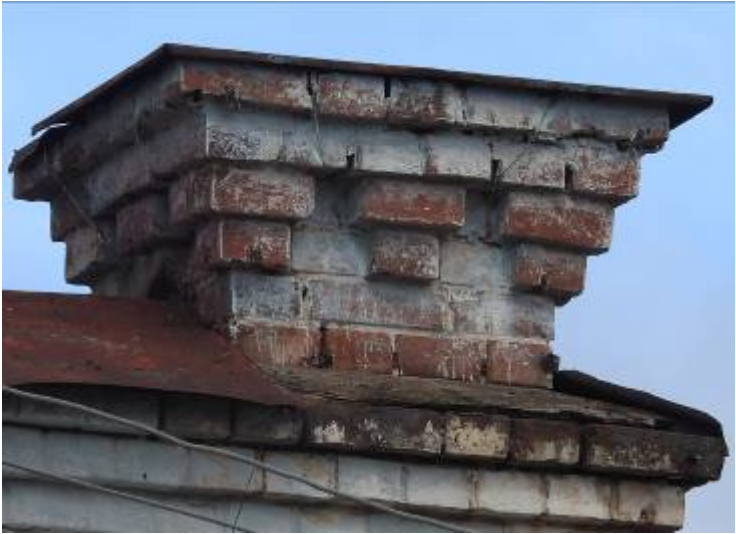
| № п/п | Обобщенная группа элементов предмета охраны | Элементы предмета охраны | Фотографическое или иное графическое изображение предмета охраны* |
|---|---|---|---|
| 4.1.18 | | <p>Аттиковый столбик типа 1:<br/>прямоугольный в плане аттиковый столбик, увенчанный карнизом типа 5 по всем граням</p> | <p>Фото 22. Карниз типа 5. Фото 2024 г.</p> |

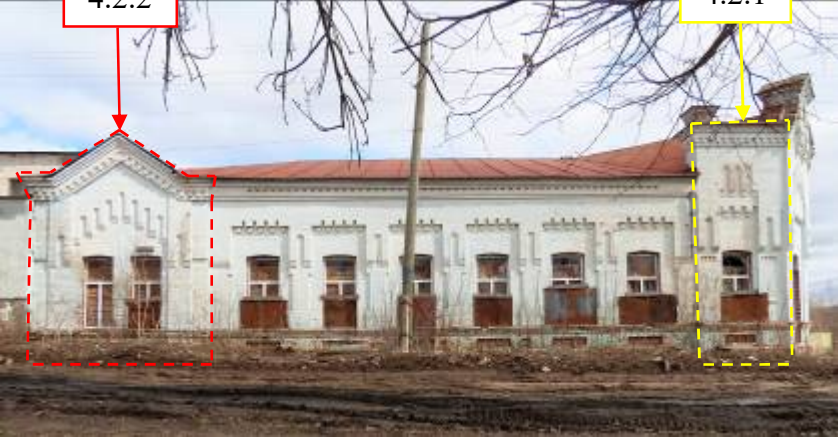
Фото 23. Юго-западный фасад. Фото 2024 г.

| № п/п | Обобщенная группа элементов предмета охраны | Элементы предмета охраны | Фотографическое или иное графическое изображение предмета охраны* |
|---|---|---|---|
| 4.2.1 | | Угловой ризалит, выступающий над уровнем кровли | |
| 4.2.2 | | Боковой ризалит с фронтоном, фланкирующий фасад с северо-западной стороны | |

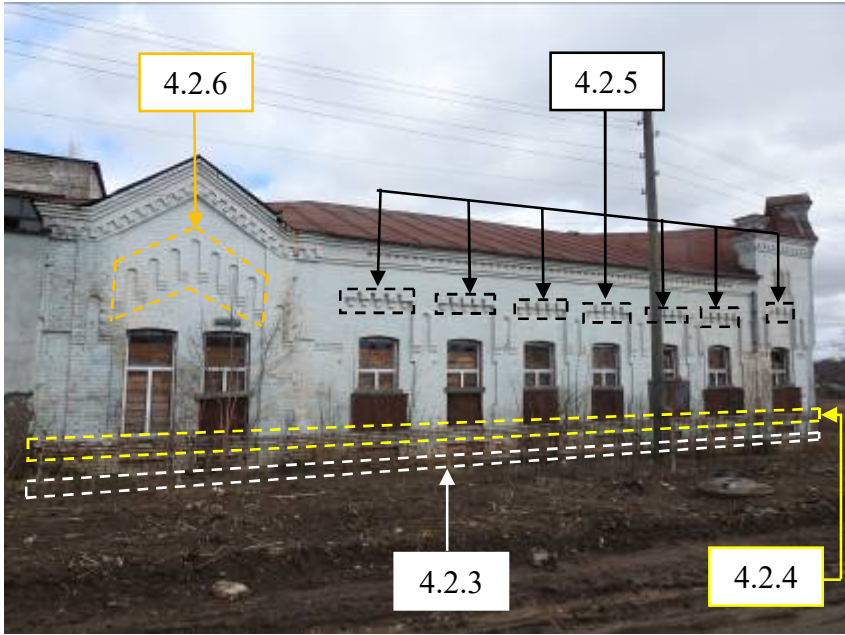
| № п/п | Обобщенная группа элементов предмета охраны | Элементы предмета охраны | Фотографическое или иное графическое изображение предмета охраны* |
|---|---|---|---|
| 4.2.3 | | Уступ цоколя | <p data-bbox="1391 1161 2000 1198">Фото 24. Юго-западный фасад. Фото 2024 г.</p> |
| 4.2.4 | | Карниз типа 1 | |
| 4.2.5 | | Карниз типа 2 | |
| 4.2.6 | | Карниз типа 4 | |

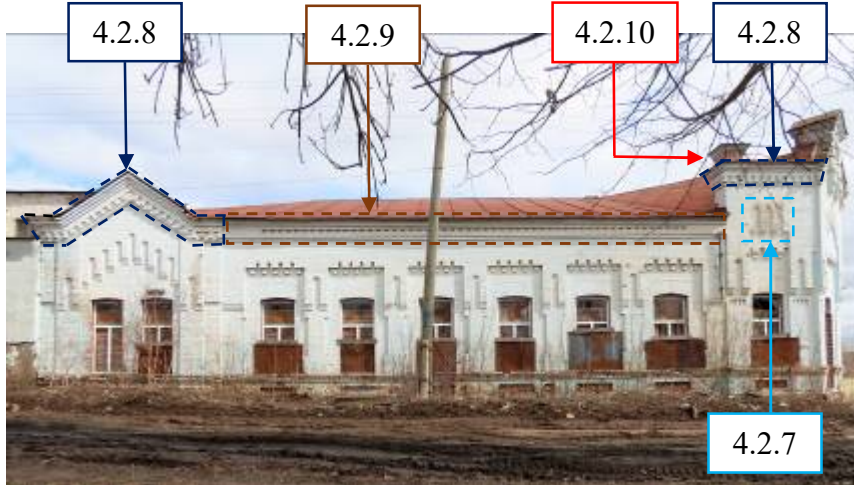
Фото 25. Юго-западный фасад. Фото 2024 г.

| № п/п | Обобщенная группа элементов предмета охраны | Элементы предмета охраны | Фотографическое или иное графическое изображение предмета охраны* |
|---|---|---|---|
| 4.2.7 | | Карниз типа 3 | |
| 4.2.8 | | Антаблемент типа 1 | |
| 4.2.9 | | Антаблемент типа 2 | |
| 4.2.10 | | Аттиковый столбик типа 1 | |

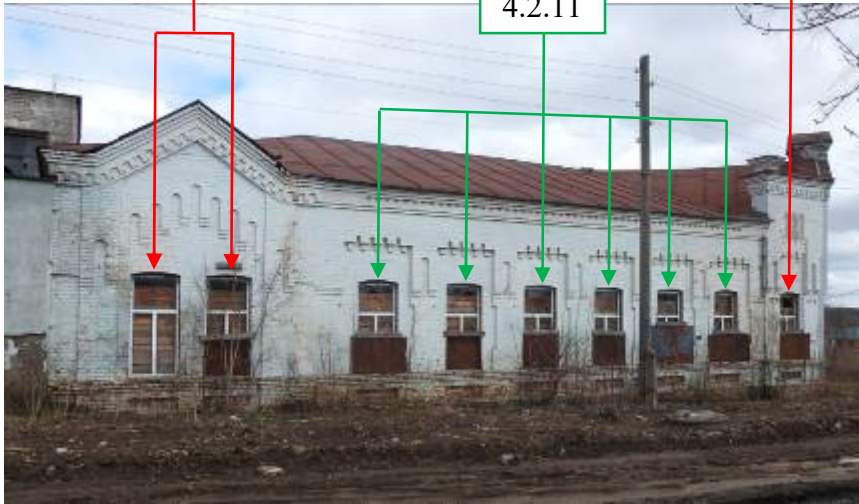
| № п/п | Обобщенная группа элементов предмета охраны | Элементы предмета охраны | Фотографическое или иное графическое изображение предмета охраны* |
|---|---|---|---|
| 4.2.11 | | Шесть оконных проемов типа 2 | <p data-bbox="1391 1107 2000 1142">Фото 26. Юго-западный фасад. Фото 2024 г.</p> |
| 4.2.12 | | Три оконных проема типа 3 | |

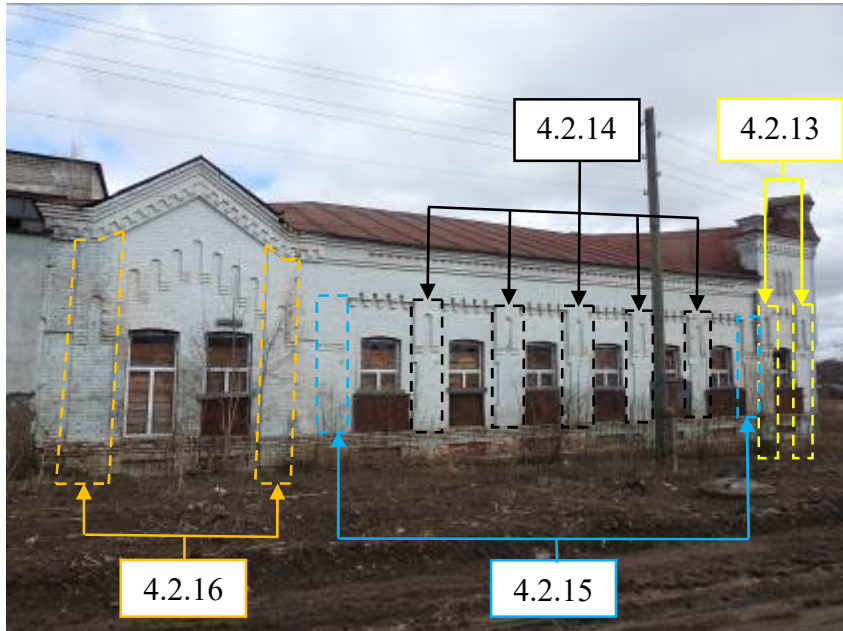
Фото 27. Юго-западный фасад. Фото 2024 г.

| № п/п | Обобщенная группа элементов предмета охраны | Элементы предмета охраны | Фотографическое или иное графическое изображение предмета охраны* |
|---|---|---|---|
| 4.2.13 | | Две пилястры типа 1 | |
| 4.2.14 | | Пять пилястр типа 2 | |
| 4.2.15 | | Две пилястры типа 3 | |
| 4.2.16 | | Две пилястры типа 4 | |

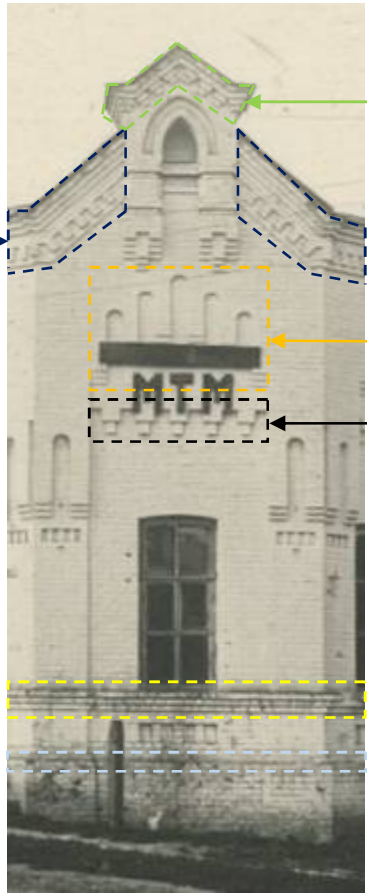
Фото 28. Южный фасад. Фото 1949 г.

| № п/п | Обобщенная группа элементов предмета охраны | Элементы предмета охраны | Фотографическое или иное графическое изображение предмета охраны* |
|---|---|---|---|
| 4.3.1 | | Уступ цоколя | |
| 4.3.2 | | Карниз типа 1 | |
| 4.3.3 | | Карниз типа 2 | |
| 4.3.4 | | Карниз типа 4 | |
| 4.3.5 | | Карниз типа 5 | |
| 4.3.6 | | Антаблемент типа 1 | |

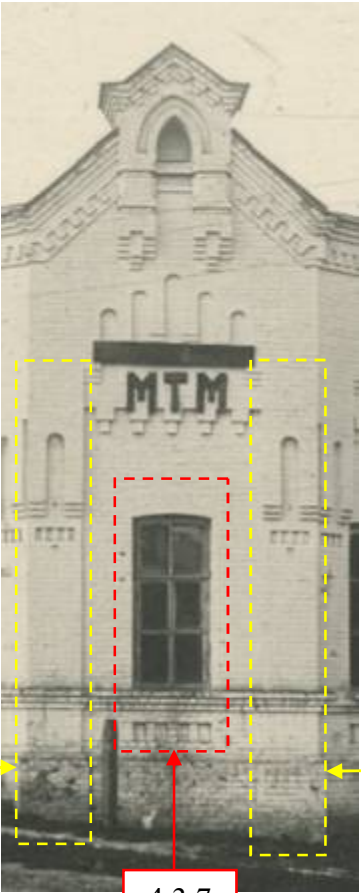
| № п/п | Обобщенная группа элементов предмета охраны | Элементы предмета охраны | Фотографическое или иное графическое изображение предмета охраны* |
|---|---|---|---|
| 4.3.7 | | Один оконный проем типа 3 | <p data-bbox="1317 1123 1429 1182">4.3.8</p> <p data-bbox="1637 1254 1749 1313">4.3.7</p> <p data-bbox="1951 1123 2063 1182">4.3.8</p> <p data-bbox="1440 1313 1951 1350">Фото 29. Южный фасад. Фото 1949 г.</p> |
| 4.3.8 | | Две пилястры типа 1 | |

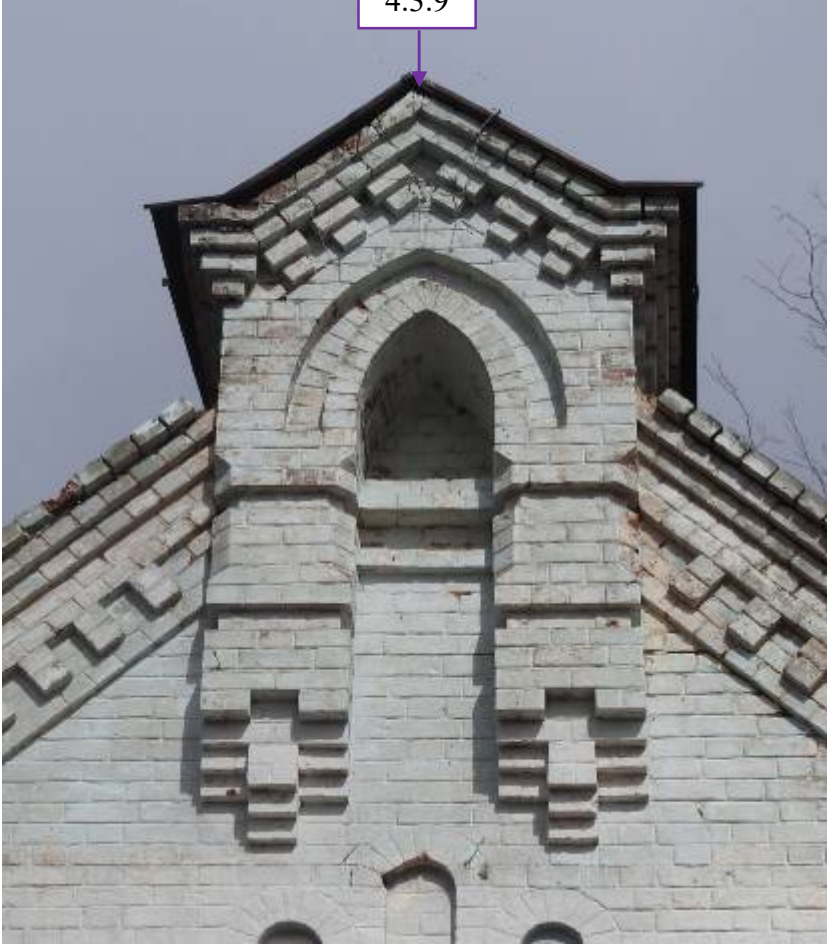
| № п/п | Обобщенная группа элементов предмета охраны | Элементы предмета охраны | Фотографическое или иное графическое изображение предмета охраны* |
|---|---|---|---|
| 4.3.9 | | <p>Треугольный фронтон на двух рустованных опорах, имеющих разноуровневое ступенчатое основание, соединенных двумя горизонтальными полочками. В центре фронтона - ложный стрельчатый слуховой проем, над которым расположена фигурная ниша в форме архивольта</p> | <div data-bbox="1637 352 1756 408" data-label="Text">4.3.9</div> <p>Фото 30. Южный фасад. Фото 2024 г.</p> |

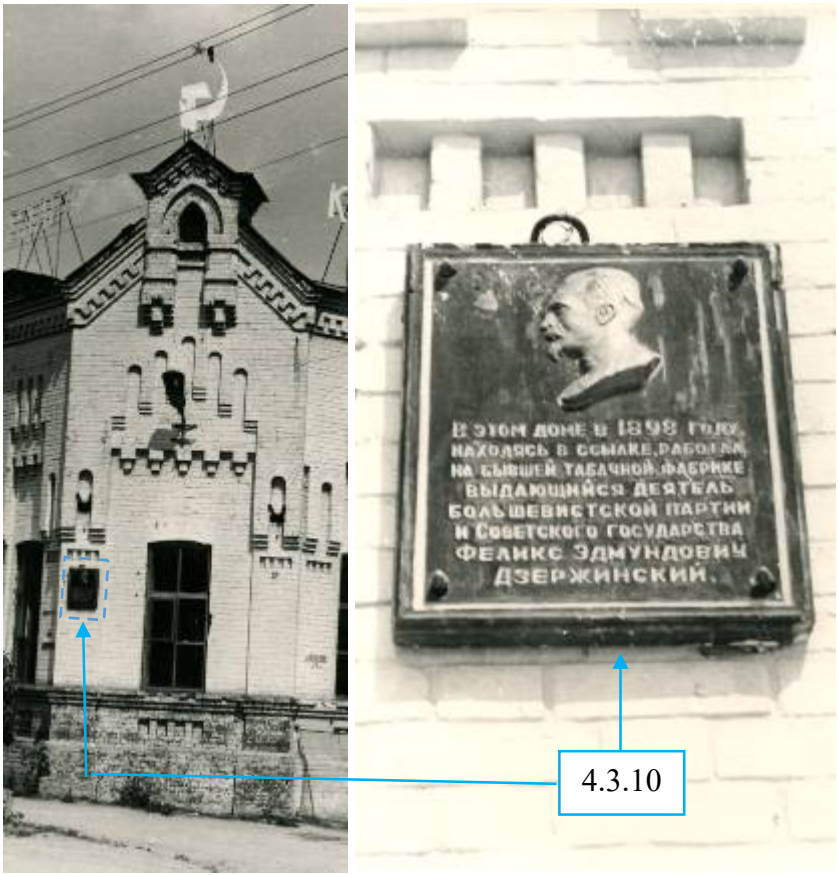
| № п/п | Обобщенная группа элементов предмета охраны | Элементы предмета охраны | Фотографическое или иное графическое изображение предмета охраны* |
|---|---|---|---|
| 4.3.10 | | <p>Информационная надпись с погрудным барельефом Ф.Э. Дзержинского и текстом в прямоугольной рамке следующего содержания:</p> <p>«В этом доме в 1898 году, находясь в ссылке, работал на бывшей табачной фабрике выдающийся деятель большевистской партии и Советского государства Феликс Эдмундович Дзержинский.»</p> | <p>4.3.10</p> <p>Фото 31, 32. Южный фасад. Фото 1973 г.</p> |

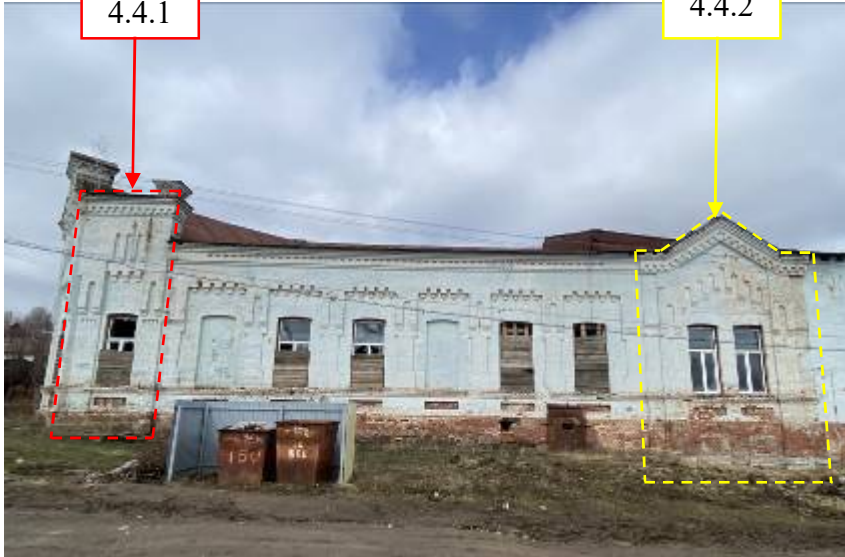
Фото 33. Юго-восточный фасад. Фото 2024 г.

| № п/п | Обобщенная группа элементов предмета охраны | Элементы предмета охраны | Фотографическое или иное графическое изображение предмета охраны* |
|---|---|---|---|
| 4.4.1 | | Угловой ризалит, выступающий над уровнем кровли | |
| 4.4.2 | | Боковой ризалит с фронтоном, фланкирующий фасад с северо-восточной стороны | |

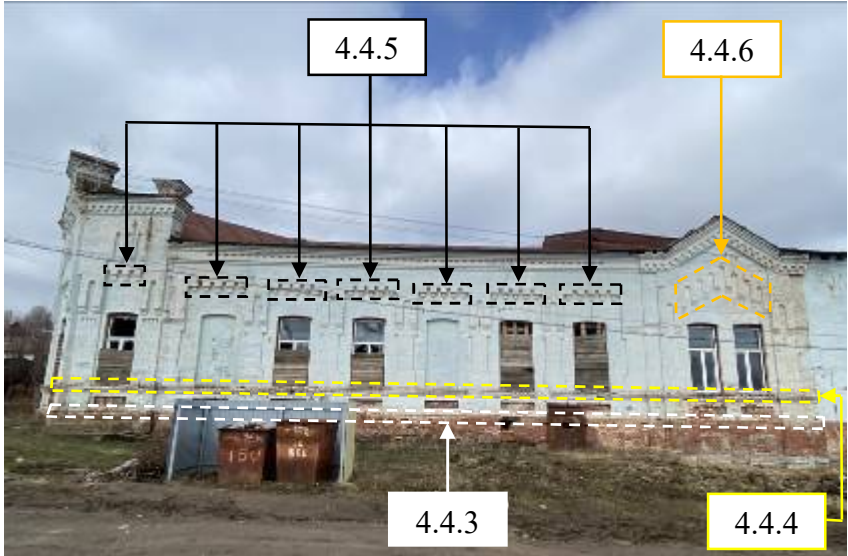
| № п/п | Обобщенная группа элементов предмета охраны | Элементы предмета охраны | Фотографическое или иное графическое изображение предмета охраны* |
|---|---|---|---|
| 4.4.3 | | Уступ цоколя | <p data-bbox="1384 1126 2007 1158">Фото 34. Юго-восточный фасад. Фото 2024 г.</p> |
| 4.4.4 | | Карниз типа 1 | |
| 4.4.5 | | Карниз типа 2 | |
| 4.4.6 | | Карниз типа 4 | |

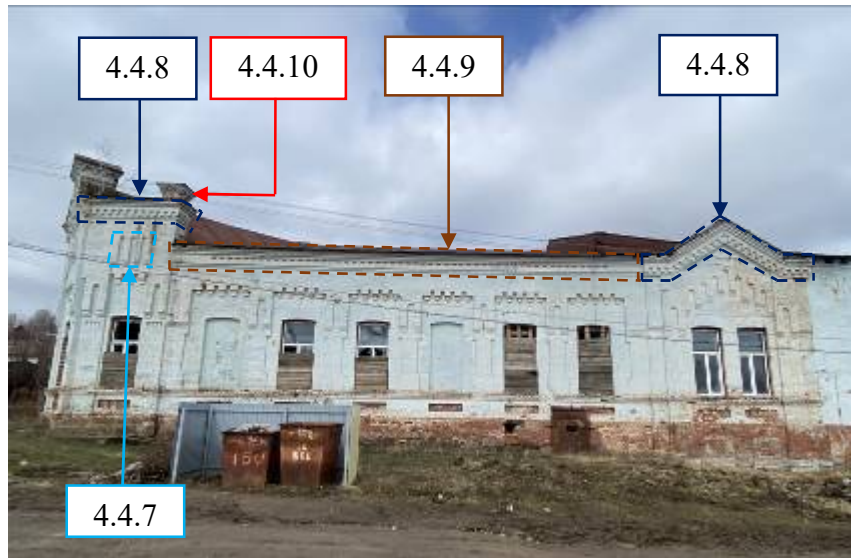
| № п/п | Обобщенная группа элементов предмета охраны | Элементы предмета охраны | Фотографическое или иное графическое изображение предмета охраны* |
|---|---|---|---|
| | | | Фото 35. Юго-восточный фасад. Фото 2024 г. |

| № п/п | Обобщенная группа элементов предмета охраны | Элементы предмета охраны | Фотографическое или иное графическое изображение предмета охраны* |
|---|---|---|---|
| 4.4.7 | | Карниз типа 3 | |
| 4.4.8 | | Антаблемент типа 1 | |
| 4.4.9 | | Антаблемент типа 2 | |
| 4.4.10 | | Аттиковый столбик типа 1 | |

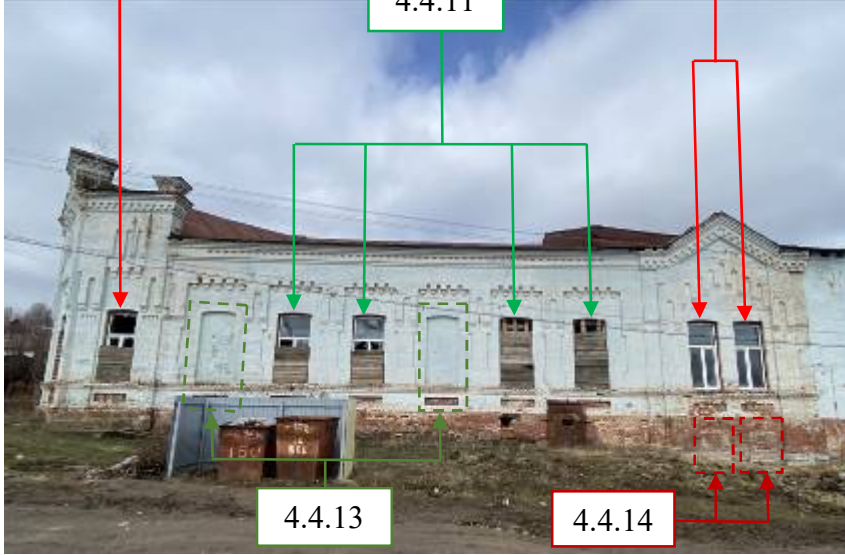
Фото 36. Юго-восточный фасад. Фото 2024 г.

| № п/п | Обобщенная группа элементов предмета охраны | Элементы предмета охраны | Фотографическое или иное графическое изображение предмета охраны* |
|---|---|---|---|
| 4.4.11 | | Четыре оконных проема типа 2 | |
| 4.4.12 | | Три оконных проема типа 3 | |
| 4.4.13 | | Два ложных оконных проема типа 2 | |
| 4.4.14 | | Два оконных проема типа 1 | |

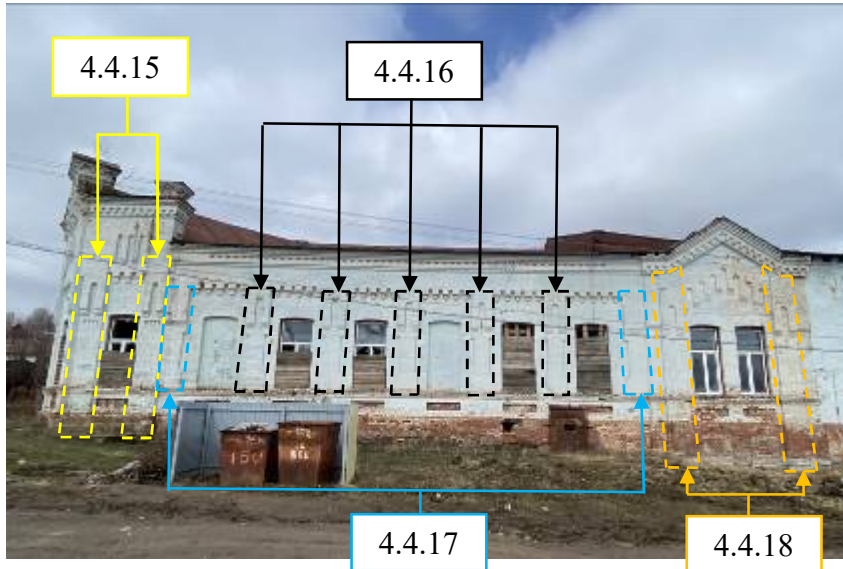
Фото 37. Юго-восточный фасад. Фото 2024 г.

| № п/п | Обобщенная группа элементов предмета охраны | Элементы предмета охраны | Фотографическое или иное графическое изображение предмета охраны* |
|---|---|---|---|
| 4.4.15 | | Две пилястры типа 1 | |
| 4.4.16 | | Пять пилястр типа 2 | |
| 4.4.17 | | Две пилястры типа 3 | |
| 4.4.18 | | Две пилястры типа 4 | |

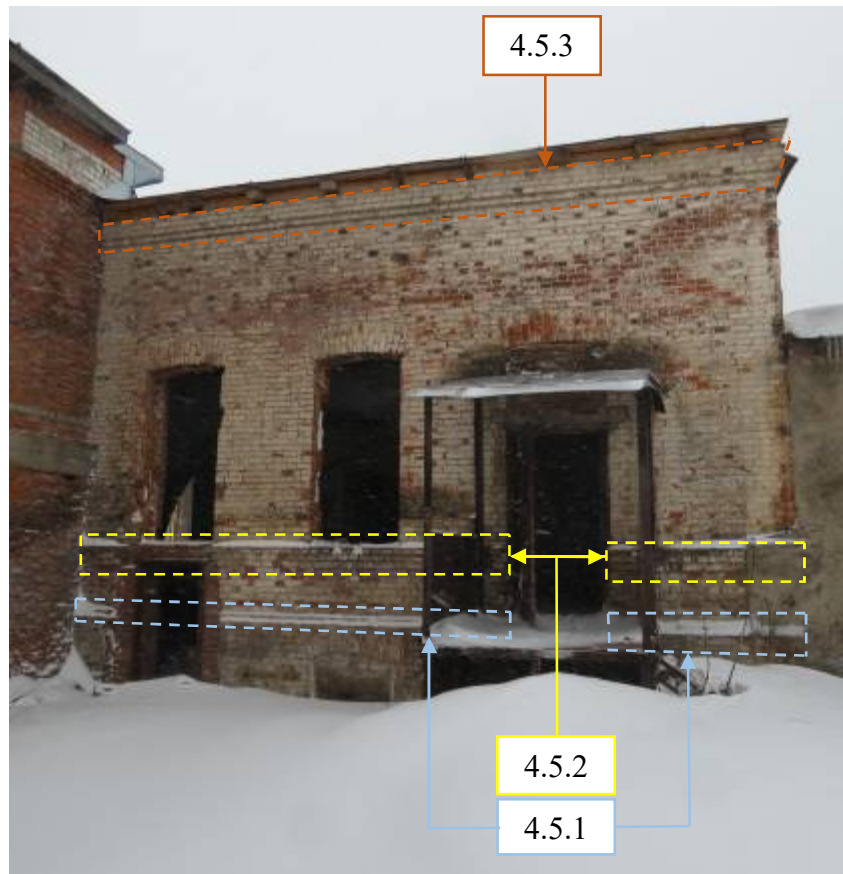
Фото 38. Северо-восточный фасад. Фото 2017 г.

| № п/п | Обобщенная группа элементов предмета охраны | Элементы предмета охраны | Фотографическое или иное графическое изображение предмета охраны* |
|---|---|---|---|
| 4.5.1 | | Уступ цоколя | |
| 4.5.2 | | Карниз типа 1 | |
| 4.5.3 | | Карниз типа 6 | |

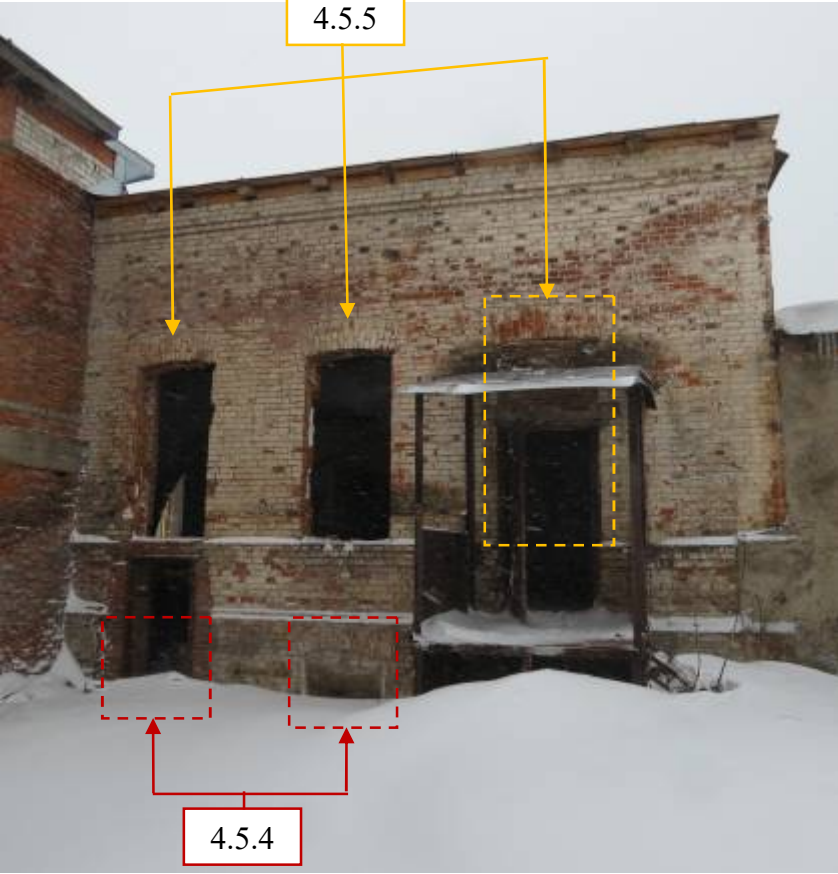
| № п/п | Обобщенная группа элементов предмета охраны | Элементы предмета охраны | Фотографическое или иное графическое изображение предмета охраны* |
|---|---|---|---|
| 4.5.4 | | Пять оконных проемов типа 1 | <p data-bbox="1361 1294 2024 1329">Фото 39. Северо-восточный фасад. Фото 2017 г.</p> |
| 4.5.5 | | Пять оконных проемов типа 4 | |

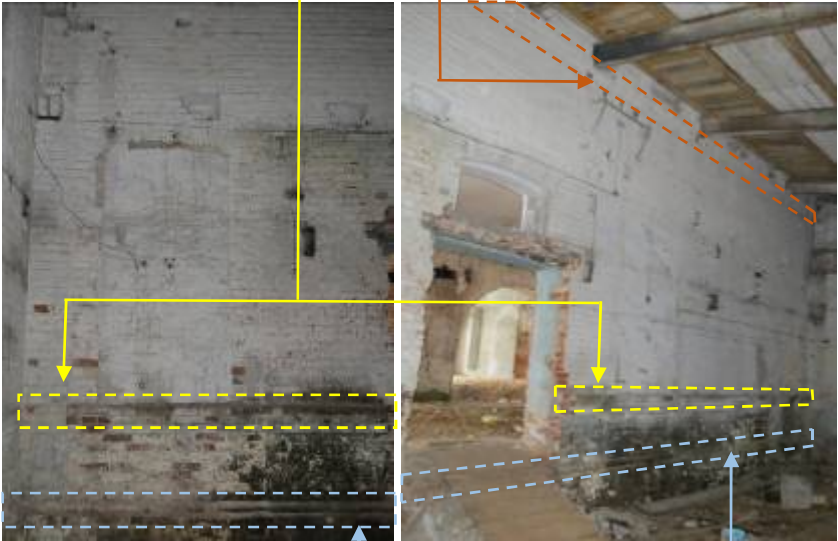
Фото 42, 43. Северо-восточный фасад. Фото 2017 г.

| № п/п | Обобщенная группа элементов предмета охраны | Элементы предмета охраны | Фотографическое или иное графическое изображение предмета охраны* |
|---|---|---|---|
| 4.5.6 | | Уступ цоколя | <p data-bbox="1525 400 1626 459">4.5.7</p> <p data-bbox="1648 400 1749 459">4.5.8</p> <p data-bbox="1951 1038 2063 1098">4.5.6</p> |
| 4.5.7 | | Карниз типа 1 | |
| 4.5.8 | | Карниз типа 6 | |

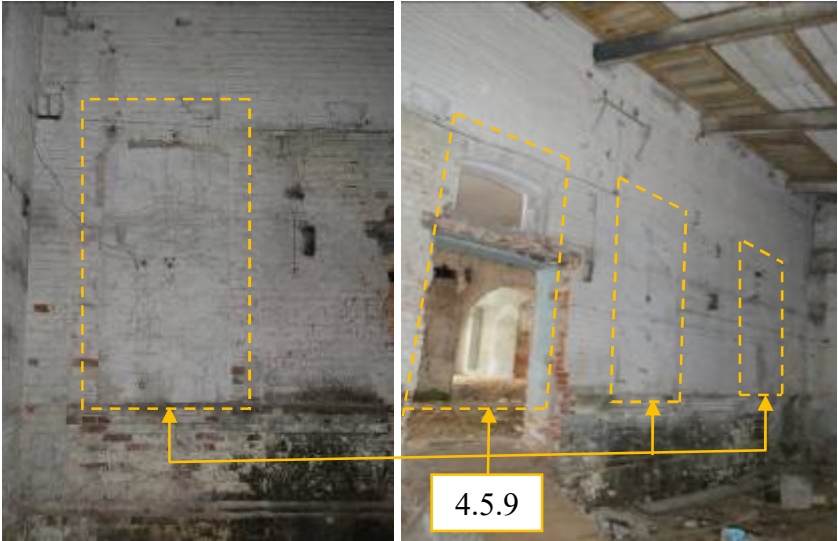
| № п/п | Обобщенная группа элементов предмета охраны | Элементы предмета охраны | Фотографическое или иное графическое изображение предмета охраны* |
|---|---|---|---|
| 4.5.9 | | Четыре оконных проема типа 4 | <p data-bbox="1339 1182 2051 1217">Фото 44, 45. Северо-восточный фасад. Фото 2017 г.</p> |
