**УПРАВЛЕНИЕ  
ГОСУДАРСТВЕННОЙ ОХРАНЫ ОБЪЕКТОВ КУЛЬТУРНОГО  
НАСЛЕДИЯ КИРОВСКОЙ ОБЛАСТИ**

**Об установлении предмета охраны объекта культурного наследия  
(памятника истории и культуры) народов Российской Федерации  
регионального значения «Здание табачной фабрики, где в 1898 г.  
работал революционер Дзержинский Ф.Э.», расположенного по адресу:  
Кировская область, Нолинский район, г. Нолинск, ул. Дзержинского,  
д. 45**

**ПРЕДМЕТ ОХРАНЫ**

**«Здание табачной фабрики, где в 1898 г. работал революционер Дзержинский Ф.Э.»,  
расположенного по адресу: Кировская область, Нолинский район, г. Нолинск, ул. Дзержинского, д. 45**

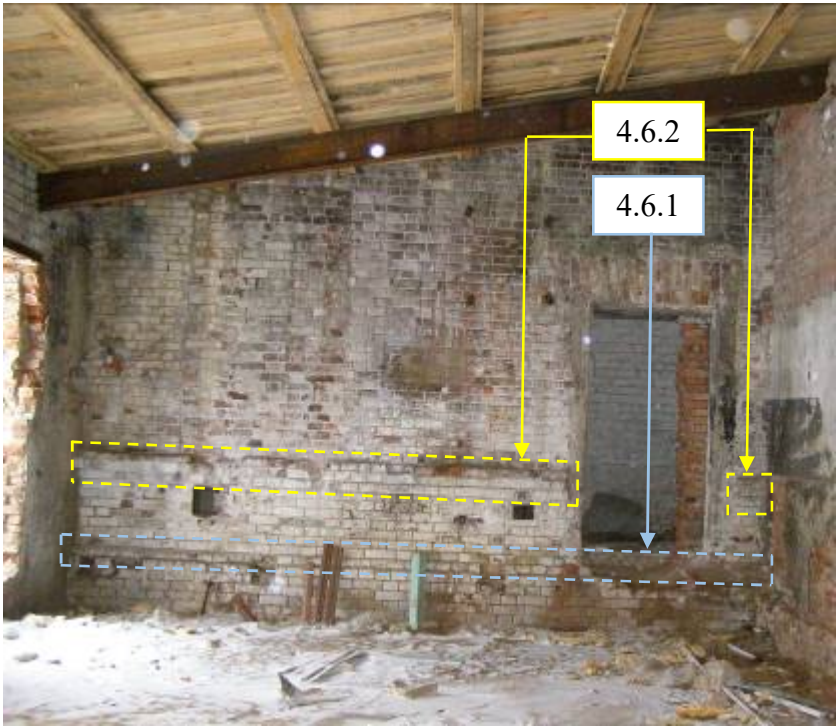
| № п/п | Обобщенная группа элементов предмета охраны | Элементы предмета охраны | Фотографическое или иное графическое изображение предмета охраны* |
|---|---|---|---|
| 4.6.1 | | Уступ цоколя | <p data-bbox="1375 1294 2018 1331">Фото 46. Северо-западный фасад. Фото 2017 г.</p> |
| 4.6.2 | | Карниз типа 1 | |

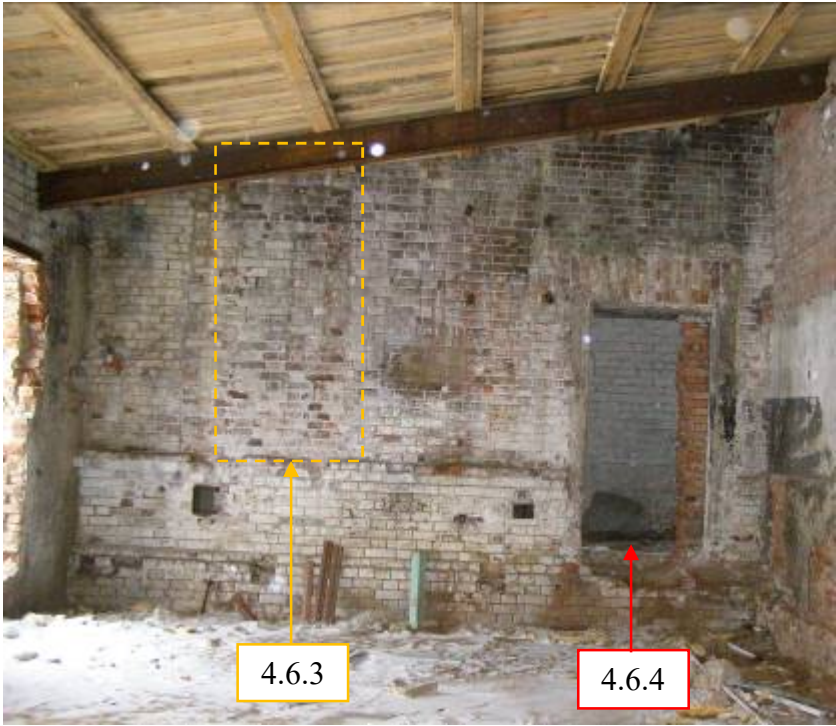
| № п/п | Обобщенная группа элементов предмета охраны | Элементы предмета охраны | Фотографическое или иное графическое изображение предмета охраны* |
|---|---|---|---|
| 4.6.3 | | Один оконный проем типа 4 | <p data-bbox="1375 1219 2018 1254">Фото 47. Северо-западный фасад. Фото 2017 г.</p> |
| 4.6.4 | | Один прямоугольный дверной проем первого этажа | |

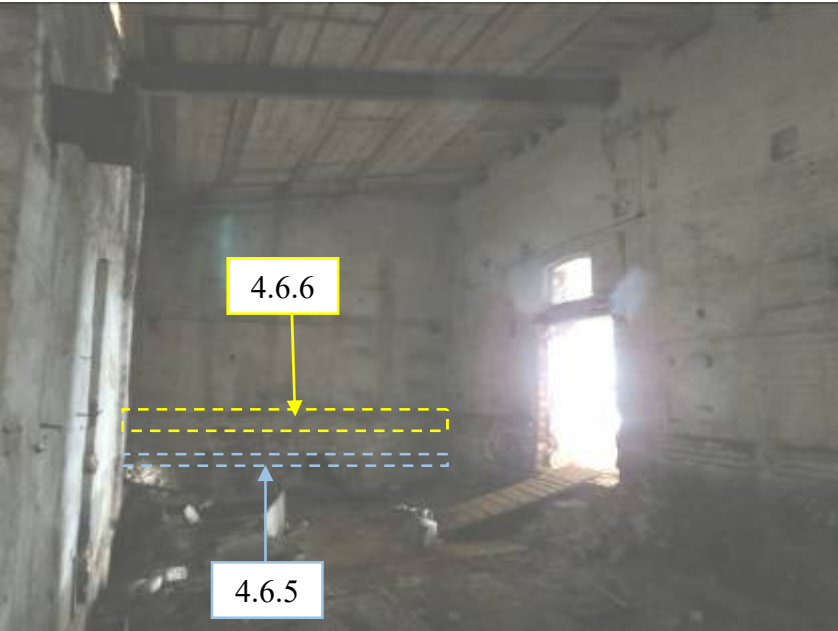
| № п/п | Обобщенная группа элементов предмета охраны | Элементы предмета охраны | Фотографическое или иное графическое изображение предмета охраны* |
|---|---|---|---|
| 4.6.5 | | Уступ цоколя | |
| 4.6.6 | | Карниз типа 1 | <p data-bbox="1375 1198 2018 1233">Фото 48. Северо-западный фасад. Фото 2017 г.</p> |

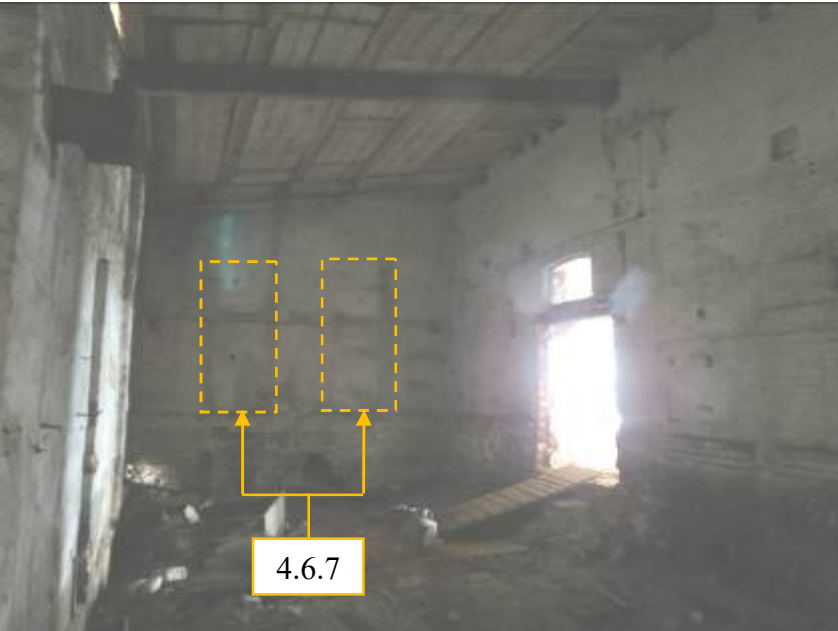
| № п/п | Обобщенная группа элементов предмета охраны | Элементы предмета охраны | Фотографическое или иное графическое изображение предмета охраны* |
|---|---|---|---|
| 4.6.7 | | Два оконных проема типа 4 | <p data-bbox="1375 1198 2018 1235">Фото 49. Северо-западный фасад. Фото 2017 г.</p> |

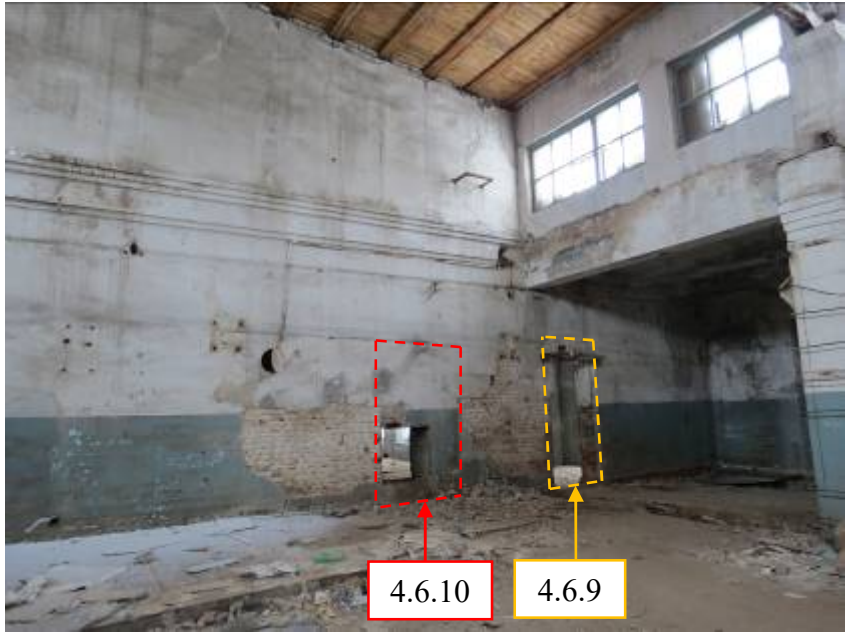
| № п/п | Обобщенная группа элементов предмета охраны | Элементы предмета охраны | Фотографическое или иное графическое изображение предмета охраны* |
|---|---|---|---|
| 4.6.9 | | Три оконных проема типа 4 | <p data-bbox="1375 1161 2018 1198">Фото 51. Северо-западный фасад. Фото 2017 г.</p> |
| 4.6.10 | | Один прямоугольный дверной проем первого этажа | |
