**УПРАВЛЕНИЕ  
ГОСУДАРСТВЕННОЙ ОХРАНЫ ОБЪЕКТОВ КУЛЬТУРНОГО  
НАСЛЕДИЯ КИРОВСКОЙ ОБЛАСТИ**

**Об установлении предмета охраны объекта культурного наследия  
(памятника истории и культуры) народов Российской Федерации  
регионального значения «Дом, в котором на собрании граждан поселка  
провозглашена Советская власть в поселке Медведок», расположенного  
по адресу: Кировская область, Нолинский район, п. Медведок,  
ул. Затонская, д. 5**

**ПРЕДМЕТ ОХРАНЫ**

**объекта культурного наследия (памятника истории и культуры)  
народов Российской Федерации регионального значения «Дом, в котором на собрании граждан поселка  
провозглашена Советская власть в поселке Медведок», расположенного по адресу: Кировская область,  
Нолинский район, п. Медведок, ул. Затонская, д. 5**

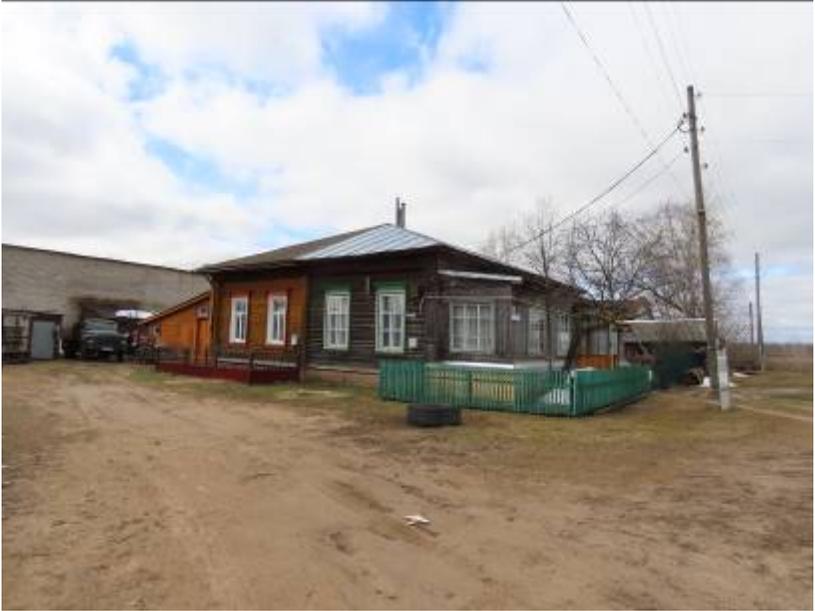
<p data-bbox="1491 1182 1904 1249">Фото 1. Вид с северо-востока. Фото 2024 г.</p>

№ п/п	Обобщенная группа элементов предмета охраны	Элементы предмета охраны	Фотографическое или иное графическое изображение предмета охраны*
2	Объемно-пространственная композиция	Прямоугольный в плане одноэтажный объект

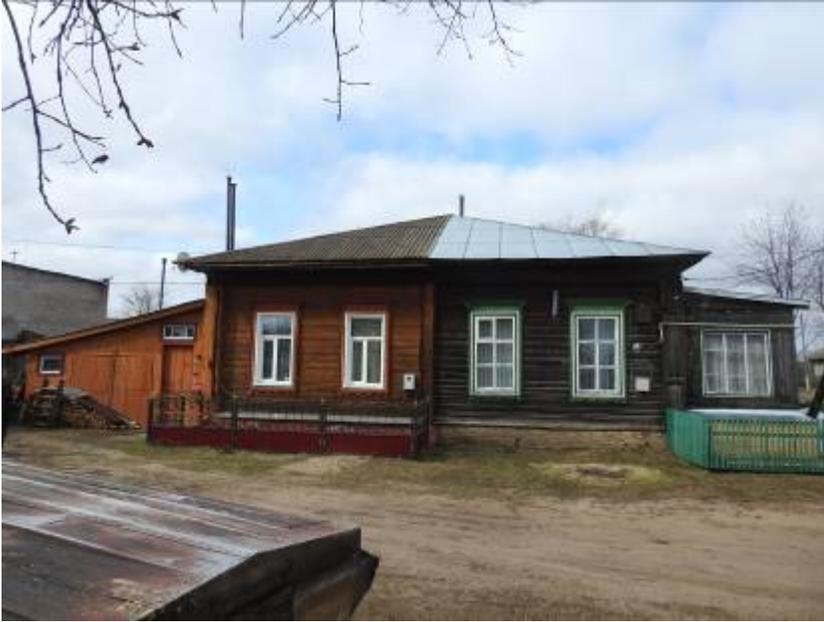
<p data-bbox="1547 1299 1843 1366">Фото 2. Вид с запада. Фото 2024 г.</p>

№ п/п	Обобщенная группа элементов предмета охраны	Элементы предмета охраны	Фотографическое или иное графическое изображение предмета охраны*
4	Архитектурно-художественное решение	Тип отделки фасадов: цоколь – известковая обмазка; стены первого этажа – обшивка профилированной доской

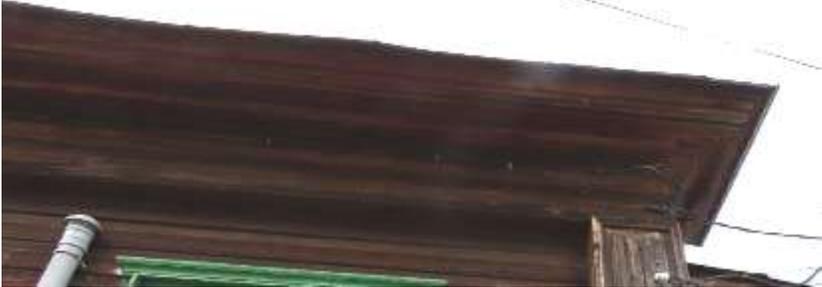
<p data-bbox="1541 1066 1854 1134">Фото 3. Карниз типа 1. Фото 2024 г.</p>

№ п/п	Обобщенная группа элементов предмета охраны	Элементы предмета охраны	Фотографическое или иное графическое изображение предмета охраны*
4.1	Общие элементы		
4.1.1		Карниз типа 1: подшивной карниз из профилированной доски

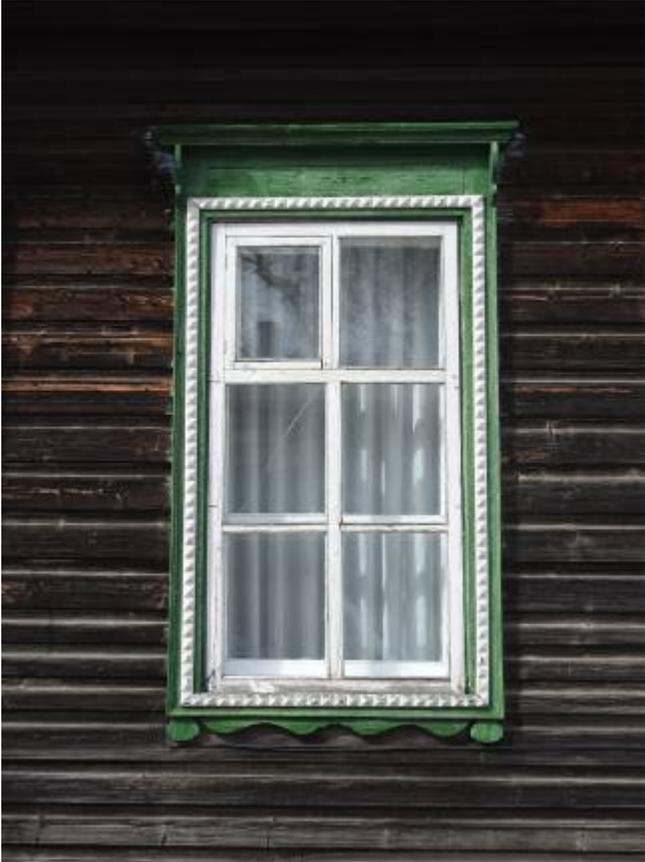
<p>Фото 4. Оконный проем типа 1. Фото 2024 г.</p>

№ п/п	Обобщенная группа элементов предмета охраны	Элементы предмета охраны	Фотографическое или иное графическое изображение предмета охраны*
4.1.2		<p>Оконный проем типа 1: прямоугольный оконный проем, обрамленный наличником с сандриком и фигурным подзором.</p> <p>Ступенчатый сандрик поддерживают фигурные консоли.</p> <p>Вокруг оконного проема – пояс из орнамента в виде шляпок гвоздиков с пирамидальной огранкой.</p> <p>Заполнение оконного проема</p>

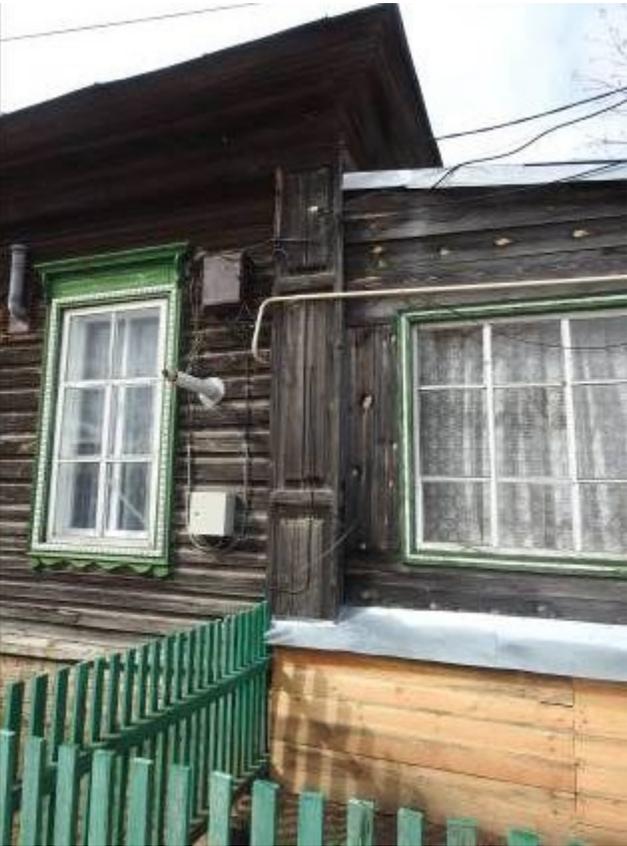
<p data-bbox="1534 1300 1859 1364">Фото 5. Лопатка типа 1. Фото 2024 г.</p>

№ п/п	Обобщенная группа элементов предмета охраны	Элементы предмета охраны	Фотографическое или иное графическое изображение предмета охраны*
4.1.3		Лопатка типа 1: лопатка, украшенная тремя филенками, обрамляющая углы здания

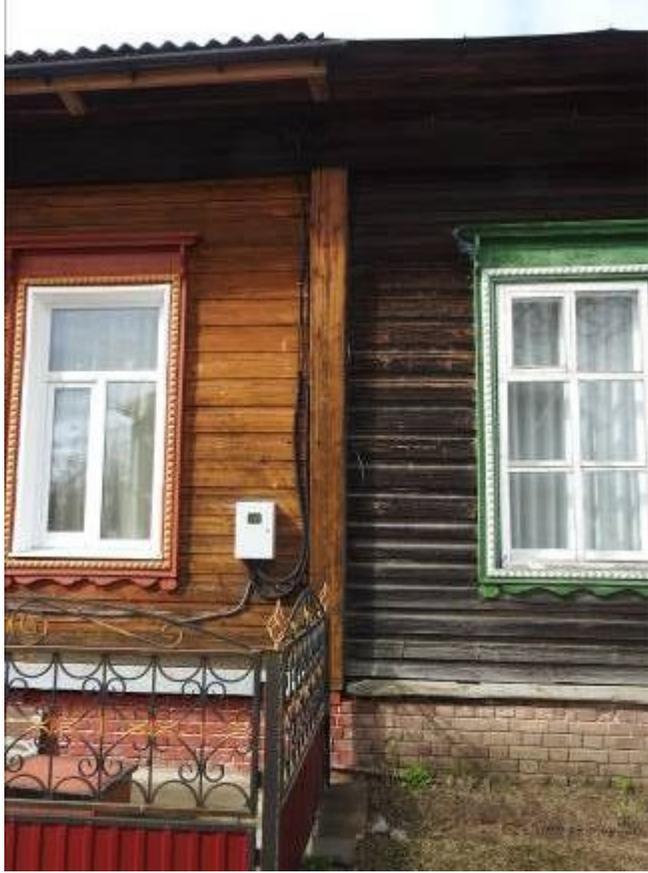
<p data-bbox="1532 1313 1861 1378">Фото 6. Лопатка типа 2. Фото 2024 г.</p>

№ п/п	Обобщенная группа элементов предмета охраны	Элементы предмета охраны	Фотографическое или иное графическое изображение предмета охраны*
4.1.4	Основной объем	Лопатка типа 2: плоская лопатка

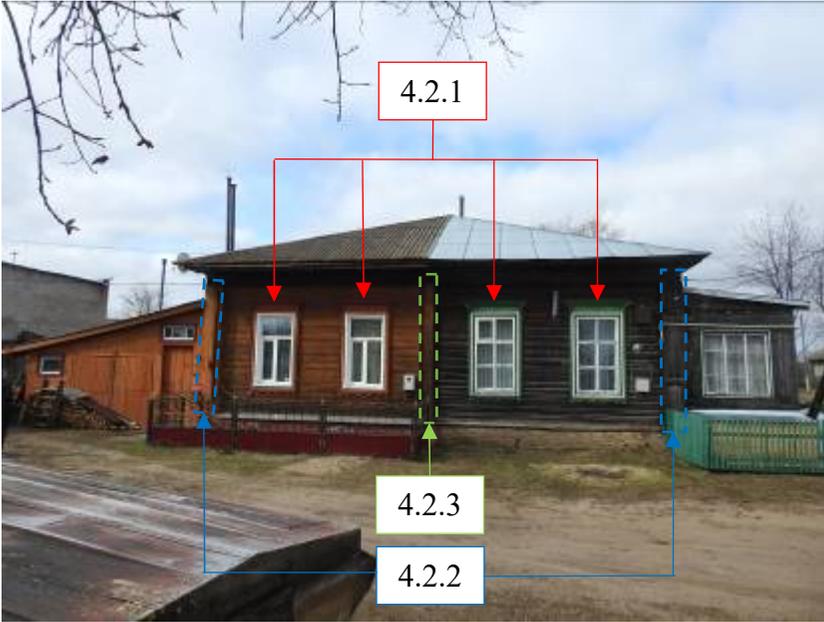
Фото 8. Западный фасад. Фото 2024 г.

№ п/п	Обобщенная группа элементов предмета охраны	Элементы предмета охраны	Фотографическое или иное графическое изображение предмета охраны*
4.2	Восточный фасад		
4.2.1		Четыре оконных проема типа 1

4.2.2		Две лопатки типа 1	
4.2.3		Одна лопатка типа 2

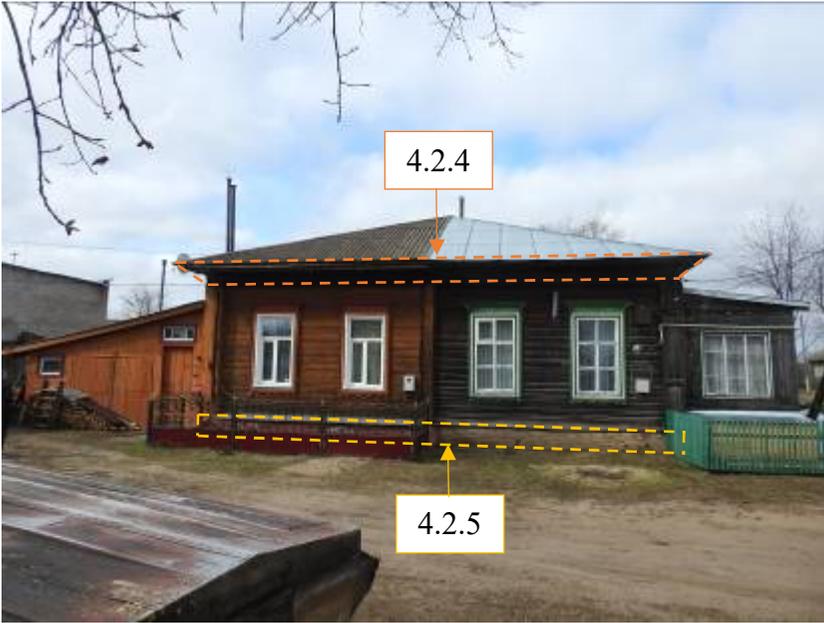
№ п/п	Обобщенная группа элементов предмета охраны	Элементы предмета охраны	Фотографическое или иное графическое изображение предмета охраны*
4.2.4		Карниз типа 1

<p>The photograph shows the western facade of a two-story wooden house. An orange dashed line with an arrow points to the roofline, labeled '4.2.4'. A yellow dashed line with an arrow points to the brick base of the house, labeled '4.2.5'. The house has several windows with white frames and a chimney on the roof.</p>
4.2.5.		Кирпичный цоколь

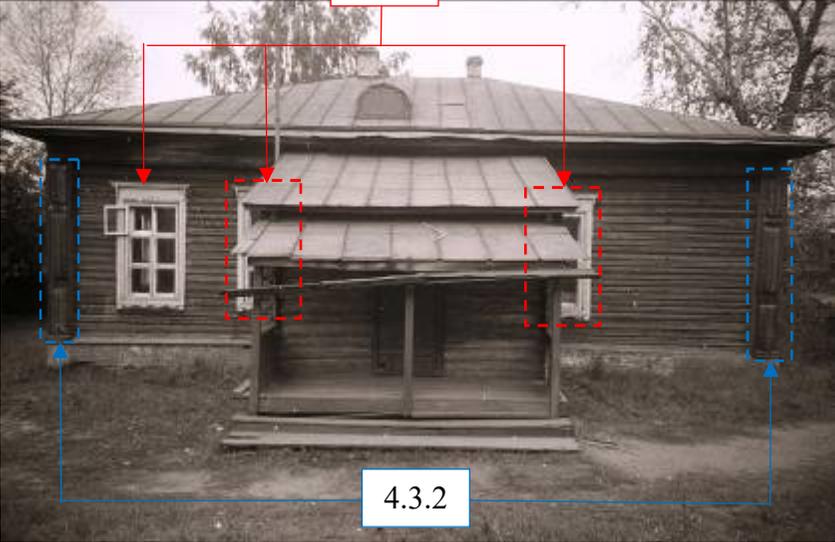
Фото 10. Южный фасад.  
Фото 1992 г.

№ п/п	Обобщенная группа элементов предмета охраны	Элементы предмета охраны	Фотографическое или иное графическое изображение предмета охраны*
4.3	Южный фасад		
4.3.1		Три оконных проема типа 1

4.3.2		Две лопатки типа 1

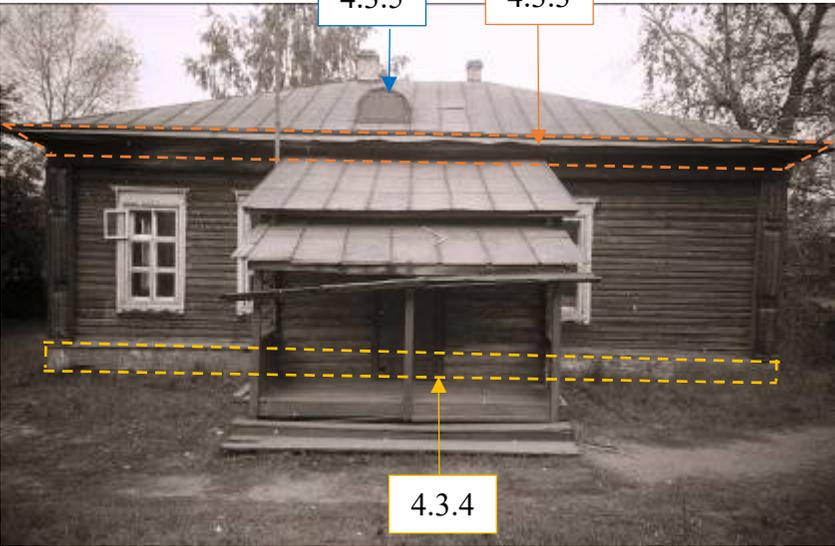
Фото 11. Южный фасад. Фото 1992 г.

№ п/п	Обобщенная группа элементов предмета охраны	Элементы предмета охраны	Фотографическое или иное графическое изображение предмета охраны*
4.3.3		Карниз типа 1

4.3.4		Кирпичный цоколь	
4.3.5		Одно полукруглое слуховое окно

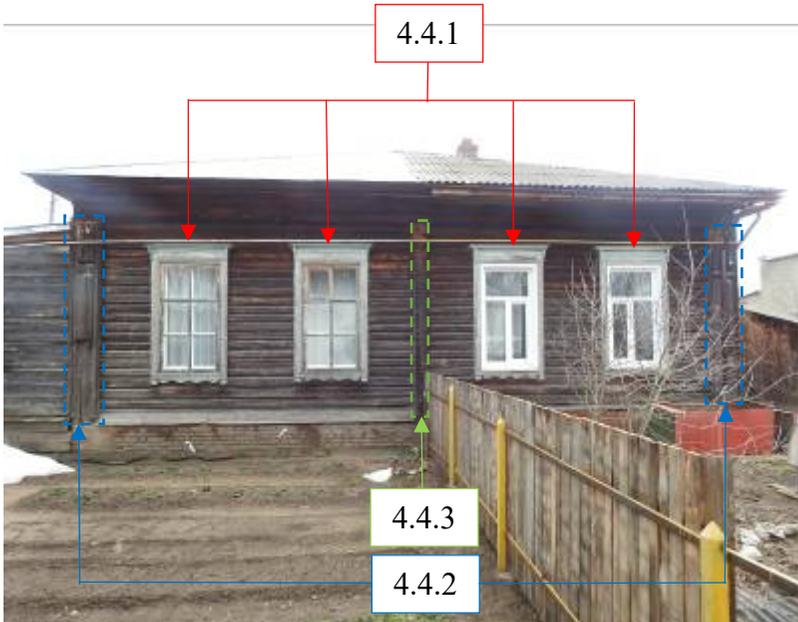
Фото 12. Западный фасад. Фото 2017 г.

№ п/п	Обобщенная группа элементов предмета охраны	Элементы предмета охраны	Фотографическое или иное графическое изображение предмета охраны*
4.4	Западный фасад		
4.4.1		Четыре оконных проема типа 1

4.4.2		Две лопатки типа 1	
4.4.3		Одна лопатка типа 2

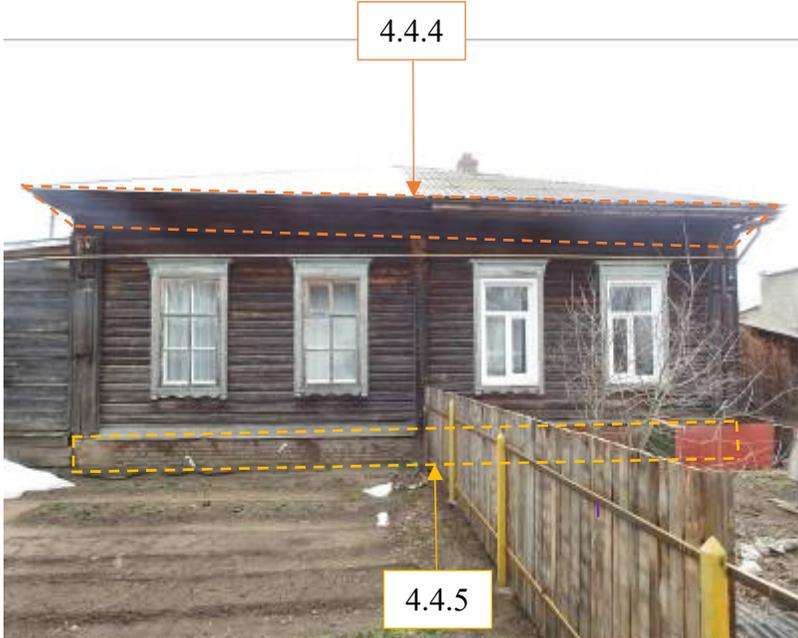
№ п/п	Обобщенная группа элементов предмета охраны	Элементы предмета охраны	Фотографическое или иное графическое изображение предмета охраны*
4.4.4		Карниз типа 1

<p data-bbox="1653 491 1760 550">4.4.4</p> <p data-bbox="1675 1061 1783 1120">4.4.5</p>
4.4.5		Кирпичный цоколь

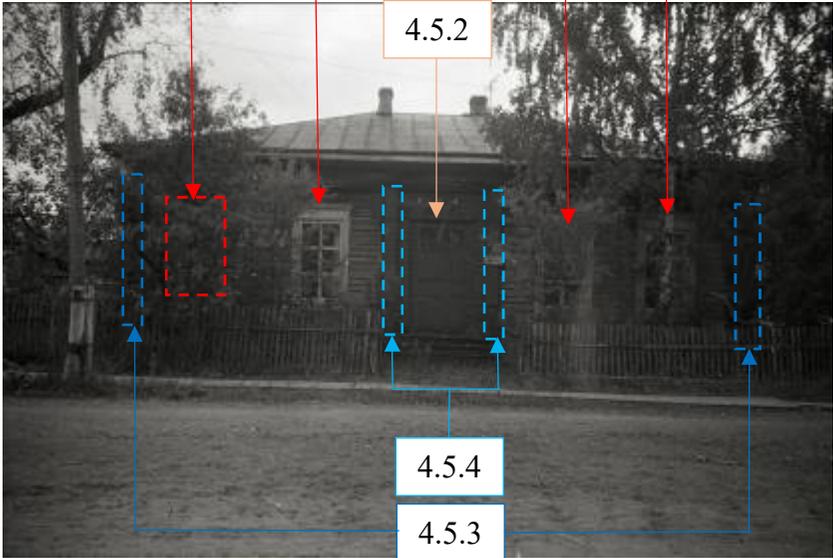
Фото 14. Северный фасад. Фото 1992 г.

№ п/п	Обобщенная группа элементов предмета охраны	Элементы предмета охраны	Фотографическое или иное графическое изображение предмета охраны*
4.5	<b>Северный фасад</b>		
4.5.1		Четыре оконных проема типа 1

4.5.2		Один прямоугольный дверной проем. Заполнение дверного проема	
4.5.3		Две лопатки типа 1	
4.5.4		Две лопатки типа 3

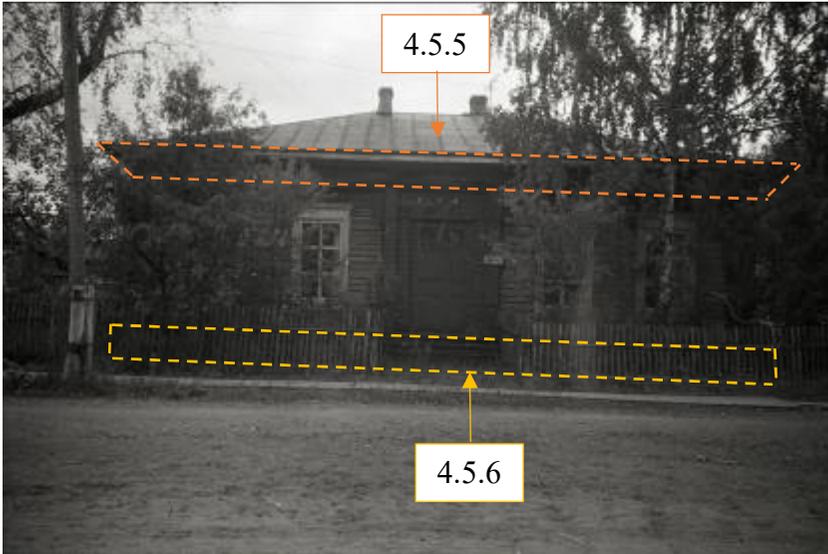
№ п/п	Обобщенная группа элементов предмета охраны	Элементы предмета охраны	Фотографическое или иное графическое изображение предмета охраны*
4.5.5		Карниз типа 1

4.5.6		Кирпичный цоколь

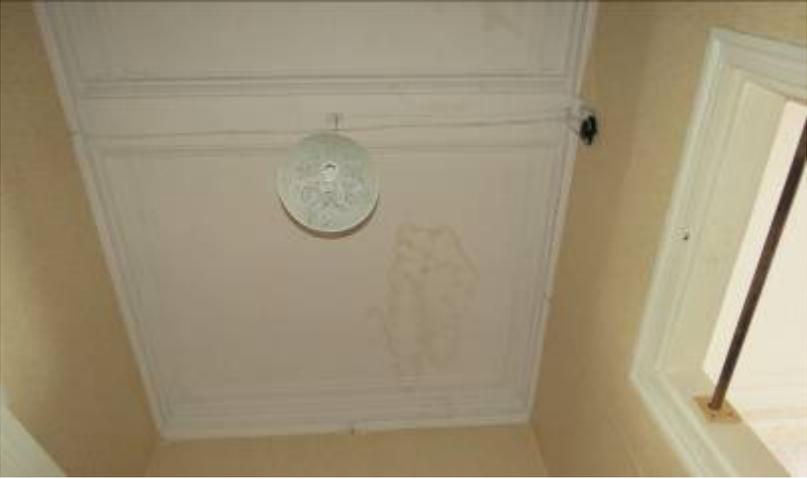
<p data-bbox="1379 1150 2011 1214">Фото 16. Тянутые профилированные карнизы. Фото 2017 г.</p>

№ п/п	Обобщенная группа элементов предмета охраны	Элементы предмета охраны	Фотографическое или иное графическое изображение предмета охраны*
4.6	Внутренние помещения		
4.6.1		Тянутые профилированные карнизы	План карнизов

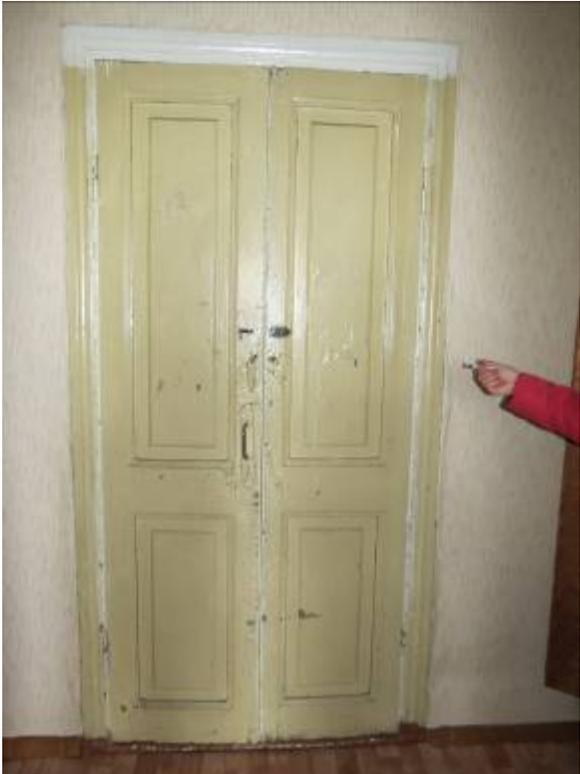
<p data-bbox="1317 1201 2078 1270">Фото 19. Тип заполнений дверных проемов внутренних помещений. Фото 2017 г.</p>

№ п/п	Обобщенная группа элементов предмета охраны	Элементы предмета охраны	Фотографическое или иное графическое изображение предмета охраны*
4.6.2		Тип заполнений дверных проемов внутренних помещений
