**Об установлении предмета охраны объекта культурного наследия  
(памятника истории и культуры) народов Российской Федерации  
регионального значения «Здание бывшего Волжско-Камского банка»,  
расположенного по адресу: Кировская область, г. Киров, Первомайский  
район, ул. Спасская, д. 19 / ул. Ленина, д. 75**

**ПРЕДМЕТ ОХРАНЫ**

**объекта культурного наследия (памятника истории и культуры)  
народов Российской Федерации регионального значения «Здание бывшего Волжско-Камского банка»,  
расположенного по адресу: Кировская область, г. Киров, Первомайский район,  
ул. Спасская, д. 19 / ул. Ленина, д. 75**

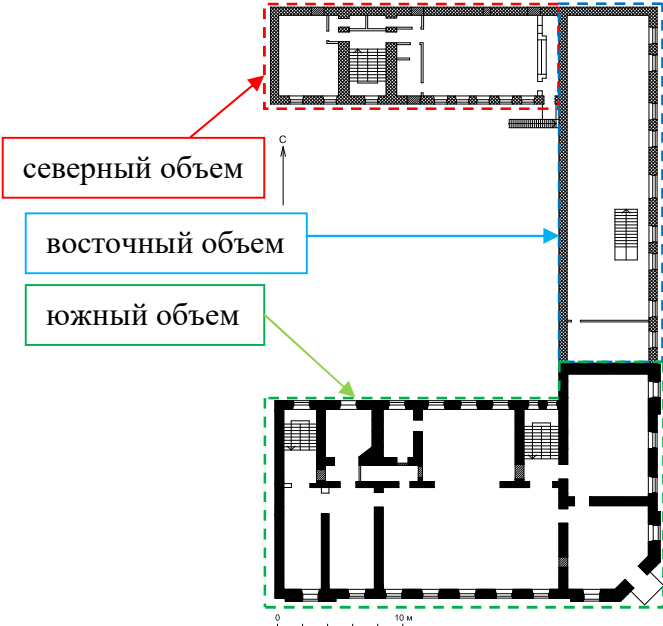
<p>северный объем</p><p>восточный объем</p><p>южный объем</p><p>0 10 м</p><p>Условные обозначения:</p><table><tr><td>

</td><td>- капитальные стены периода строительства 1879 г.</td></tr><tr><td>

</td><td>- капитальные стены периода строительства 1909 г.</td></tr></table></div> <p>Схема объемов на плане второго этажа</p> |

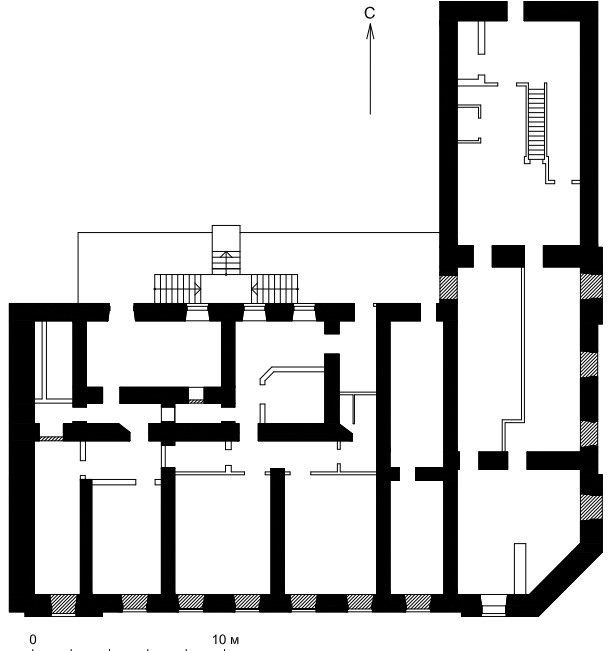
| № п/п | Обобщенная группа элементов предмета охраны | Элементы предмета охраны | Фотографическое или иное графическое изображение предмета охраны* |
|---|---|---|---|
| 3 | Конструктивная система | <p>Основные конструкции здания:</p> <p>капитальные стены периода строительства 1879 г. – из глиняного кирпича;</p> <p>капитальные стены периода строительства 1909 г. – из глиняного кирпича;</p> <p>покрытие кровли – кровельное железо</p> | <p>Условные обозначения:</p> <p>— капитальные стены периода строительства 1879 г.</p> <p>План подвального этажа</p> |

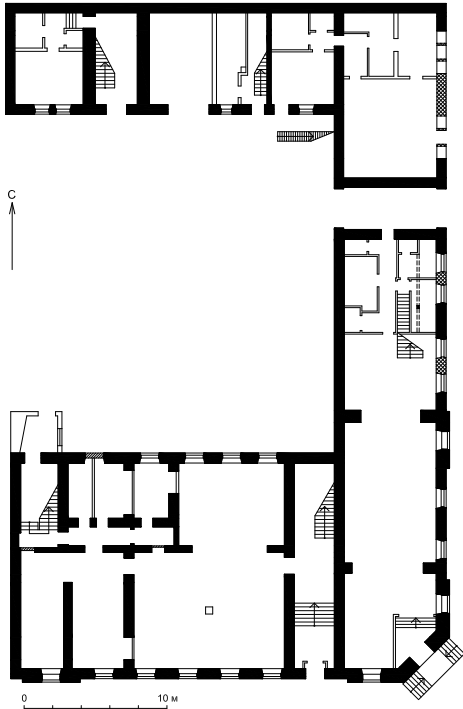
<p>Условные обозначения:</p><table><tr><td>

</td><td>- капитальные стены периода строительства 1879 г.</td></tr><tr><td>

</td><td>- капитальные стены периода строительства 1909 г.</td></tr></table></div> <p>План первого этажа</p> |

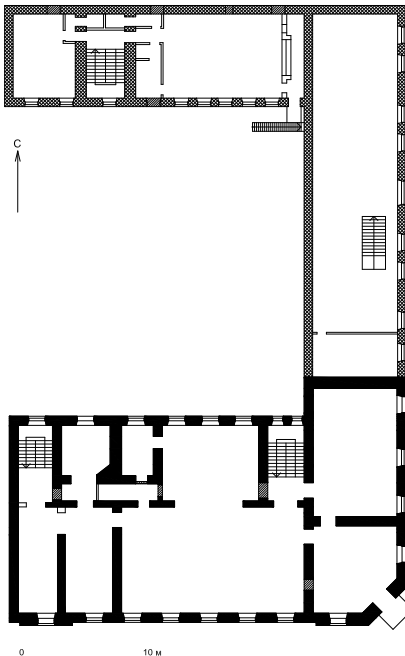
</div> <div>Условные обозначения:</div> <table><tr><td>

</td><td>- капитальные стены периода строительства 1879 г.</td></tr><tr><td>

</td><td>- капитальные стены периода строительства 1909 г.</td></tr></table> <div>План второго этажа</div> |

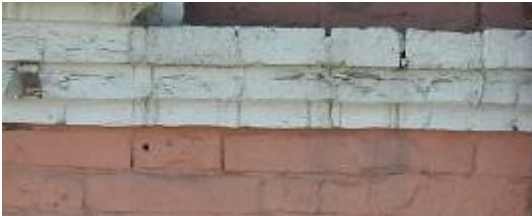
| № п/п | Обобщенная группа элементов предмета охраны | Элементы предмета охраны | Фотографическое или иное графическое изображение предмета охраны* |
|---|---|---|---|
| 4.1.8 | | Карниз типа 6: ступенчатый подоконный карниз | <p data-bbox="1442 914 1948 946">Фото 10. Карниз типа 6. Фото 2010 г.</p> |

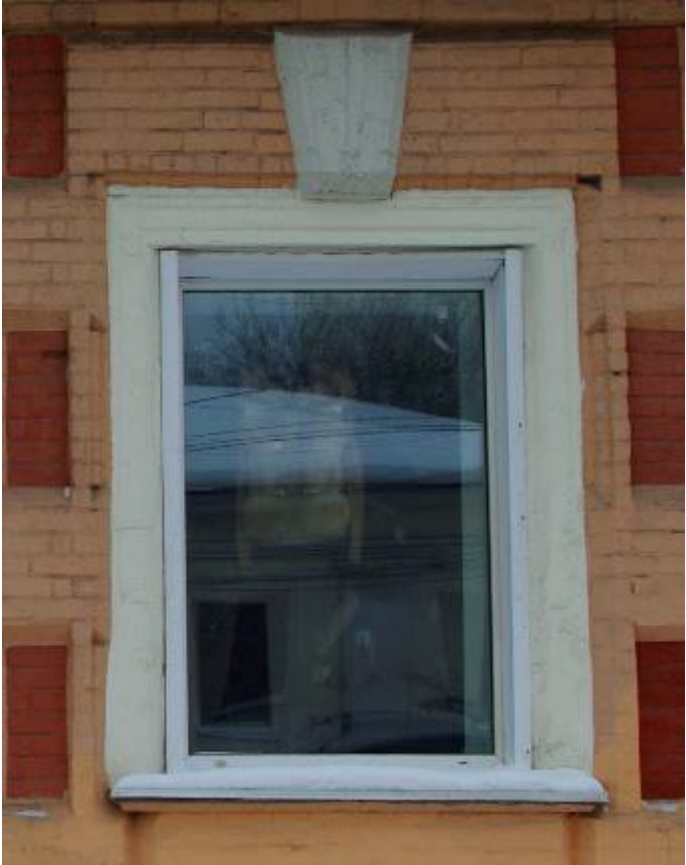
| № п/п | Обобщенная группа элементов предмета охраны | Элементы предмета охраны | Фотографическое или иное графическое изображение предмета охраны* |
|---|---|---|---|
| 4.1.13 | | <p>Оконный проем типа 2: прямоугольный оконный проем первого этажа в профилированной рамке, поставленный на подоконную доску и украшенный замковым камнем</p> | <p>Фото 15. Оконный проем типа 2.<br/>Фото 2015 г.</p> |

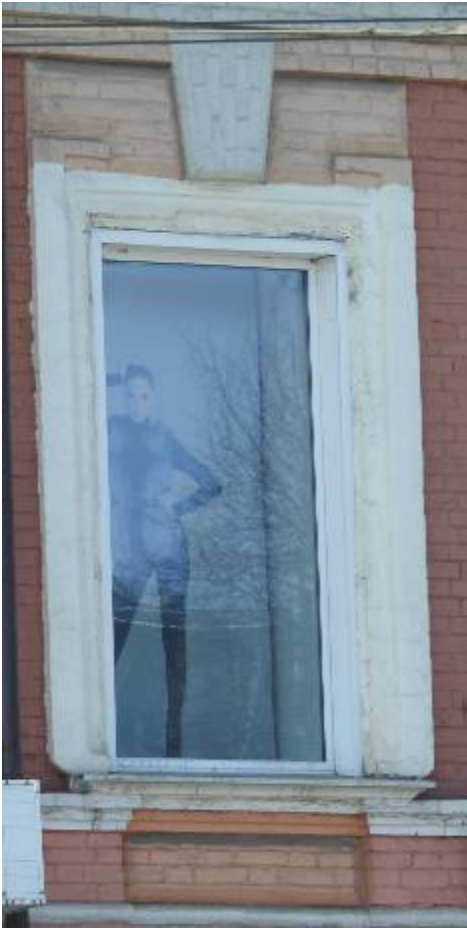
| № п/п | Обобщенная группа элементов предмета охраны | Элементы предмета охраны | Фотографическое или иное графическое изображение предмета охраны* |
|---|---|---|---|
| 4.1.16 | | <p>Оконный проем типа 5: прямоугольный оконный проем второго этажа в профилированной рамке, поставленный на подоконную доску, украшенный замковым камнем и двумя Г-образными филенками со скошенными гранями.</p> <p>Под оконным проемом расположена прямоугольная ширинка с прямоугольной филенкой со скошенными гранями, раскреповывающая карниз типа 6 и профилированную тягу карниза типа 2</p> | <p>Фото 19. Оконный проем типа 5. Фото 2024 г.</p> |

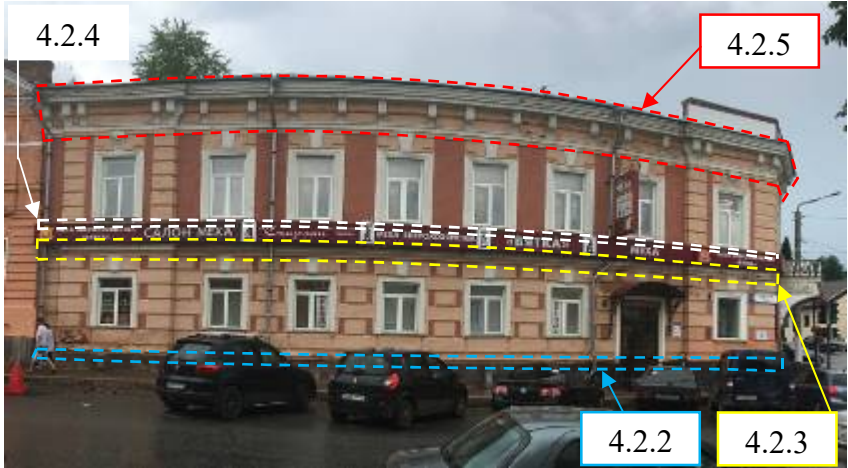
Фото 23. Южный фасад.  
Фото 2018 г.

| № п/п | Обобщенная группа элементов предмета охраны | Элементы предмета охраны | Фотографическое или иное графическое изображение предмета охраны* |
|---|---|---|---|
| 4.2.2 | Южный объем | Уступ цоколя типа 1 | <p>The photograph shows a three-story building with a curved facade. Annotations include: 4.2.4 (white box) pointing to the top left corner; 4.2.5 (red box) pointing to the top right corner; 4.2.2 (blue box) pointing to the ground floor windows; and 4.2.3 (yellow box) pointing to the ground floor windows on the right. Dashed lines in red, yellow, and blue outline specific architectural features.</p> |
| 4.2.3 | | Карниз типа 1 | |
| 4.2.4 | | Карниз типа 6 | |
| 4.2.5 | | Антаблемент типа 1 | |

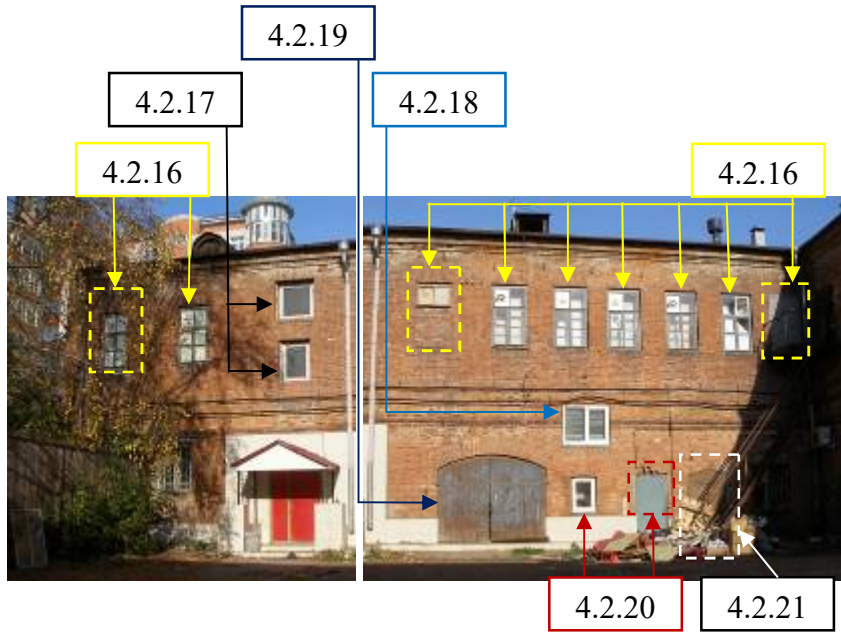
| № п/п | Обобщенная группа элементов предмета охраны | Элементы предмета охраны | Фотографическое или иное графическое изображение предмета охраны* |
|---|---|---|---|
| 4.2.16 | Северный объем | Девять оконных проемов типа 7 | <p>Фото 28, 29. Южный фасад. Фото 2010 г.</p> |
| 4.2.17 | | Два прямоугольных оконных проема второго этажа, расположенных один над другим | |
| 4.2.18 | | Два лучковых оконных проема в уровне между первым и вторым этажами | |
| 4.2.19 | | Один широкий лучковый проем-въезд первого этажа. Двустворчатое заполнение проема из вертикальных досок, соединенные металлическими жиковинами | |
| 4.2.20 | | Два лучковых оконных проема первого этажа | |
| 4.2.21 | | Один лучковый дверной проем первого этажа | |

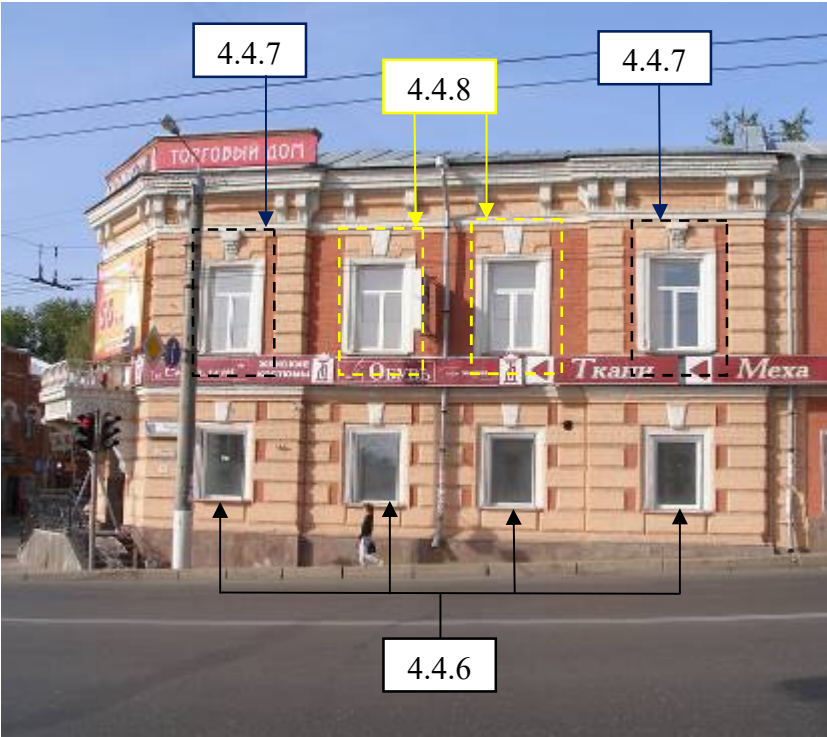
| № п/п | Обобщенная группа элементов предмета охраны | Элементы предмета охраны | Фотографическое или иное графическое изображение предмета охраны* |
|---|---|---|---|
| 4.4.6 | Южный объем | Четыре оконных проема типа 2 | <p data-bbox="1507 1233 1883 1305">Фото 40. Восточный фасад.<br/>Фото 2010 г.</p> |
| 4.4.7 | | Два оконных проема типа 4 | |
| 4.4.8 | | Два оконных проема типа 5 | |

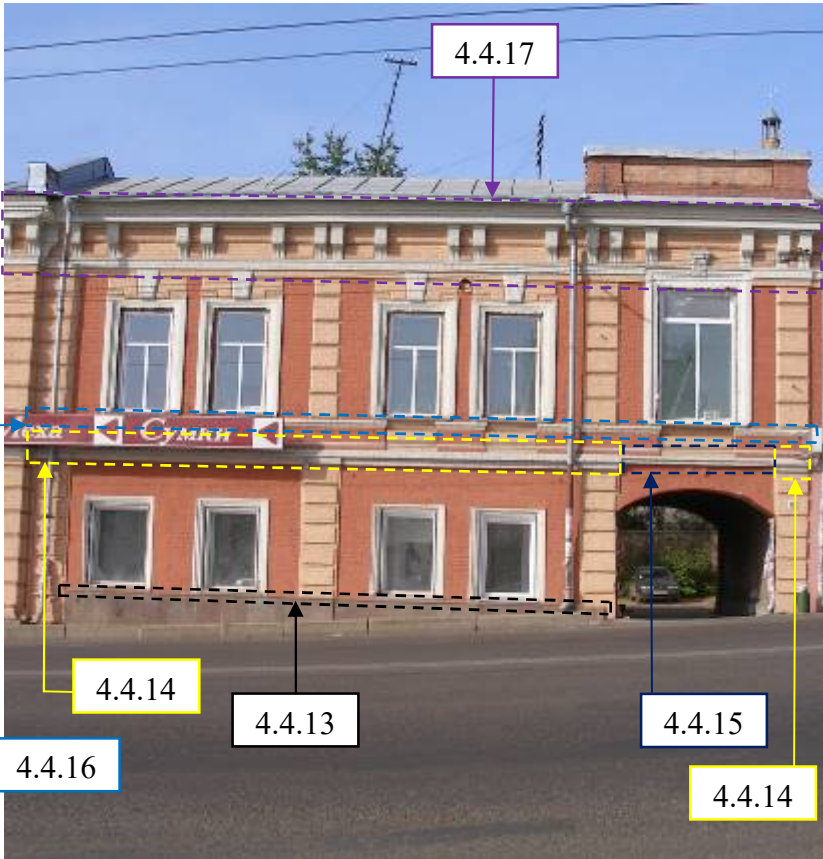
Фото 43. Восточный фасад. Фото 2010 г.

| № п/п | Обобщенная группа элементов предмета охраны | Элементы предмета охраны | Фотографическое или иное графическое изображение предмета охраны* |
|---|---|---|---|
| 4.4.13 | Восточный объем | Уступ цоколя типа 2 | |
| 4.4.14 | | Карниз типа 2 | |
| 4.4.15 | | Карниз типа 3 | |
| 4.4.16 | | Карниз типа 6 | |
| 4.4.17 | | Антаблемент типа 1 | |

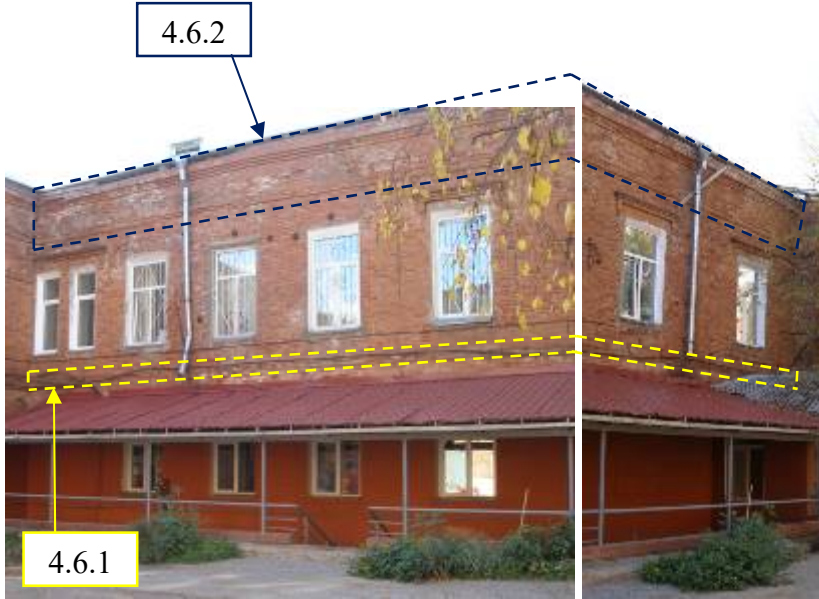
| № п/п | Обобщенная группа элементов предмета охраны | Элементы предмета охраны | Фотографическое или иное графическое изображение предмета охраны* |
|---|---|---|---|
| 4.6.1 | Южный объем | Карниз типа 5 | |
| 4.6.2 | | Антаблемент типа 2 | |

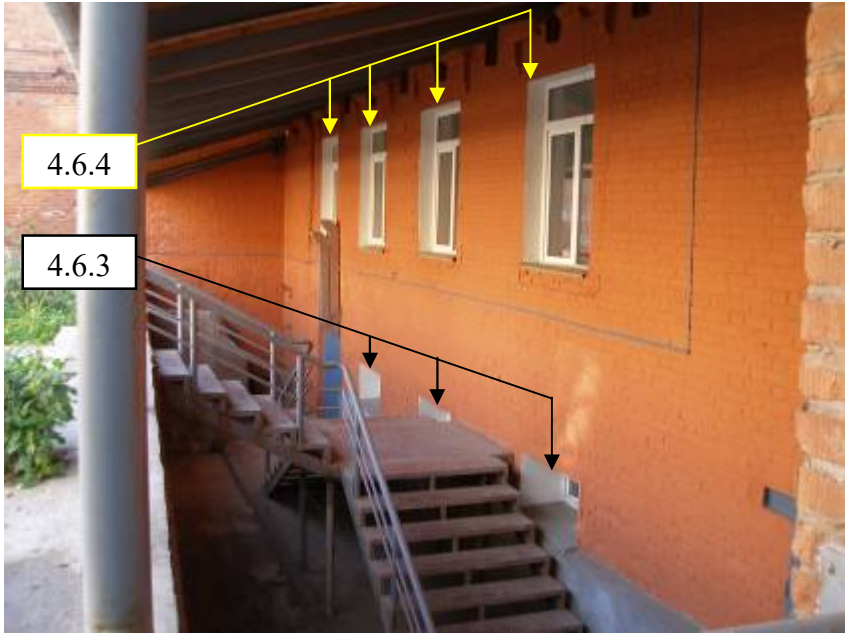
| № п/п | Обобщенная группа элементов предмета охраны | Элементы предмета охраны | Фотографическое или иное графическое изображение предмета охраны* |
|---|---|---|---|
| 4.6.3 | Южный объем | Три оконных проема типа 1 | <p data-bbox="1424 1201 1966 1235">Фото 53. Северный фасад. Фото 2010 г.</p> |
| 4.6.4 | | Четыре оконных проема типа 3 | |

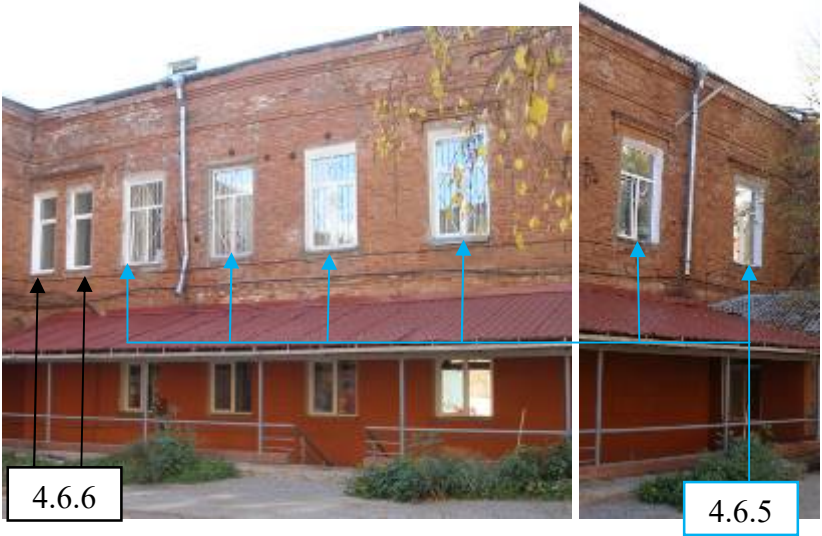
| № п/п | Обобщенная группа элементов предмета охраны | Элементы предмета охраны | Фотографическое или иное графическое изображение предмета охраны* |
|---|---|---|---|
| 4.6.5 | Южный объем | Шесть оконных проемов типа 6 | <p data-bbox="1473 1182 1917 1251">Фото 54, 55. Северный фасад. Фото 2010 г.</p> |
| 4.6.6 | | Два лучковых оконных проема второго этажа, дополненных одним общим профилированным сандриком на ступенчатых консолях | |
